SPIS FOTOGRAFII

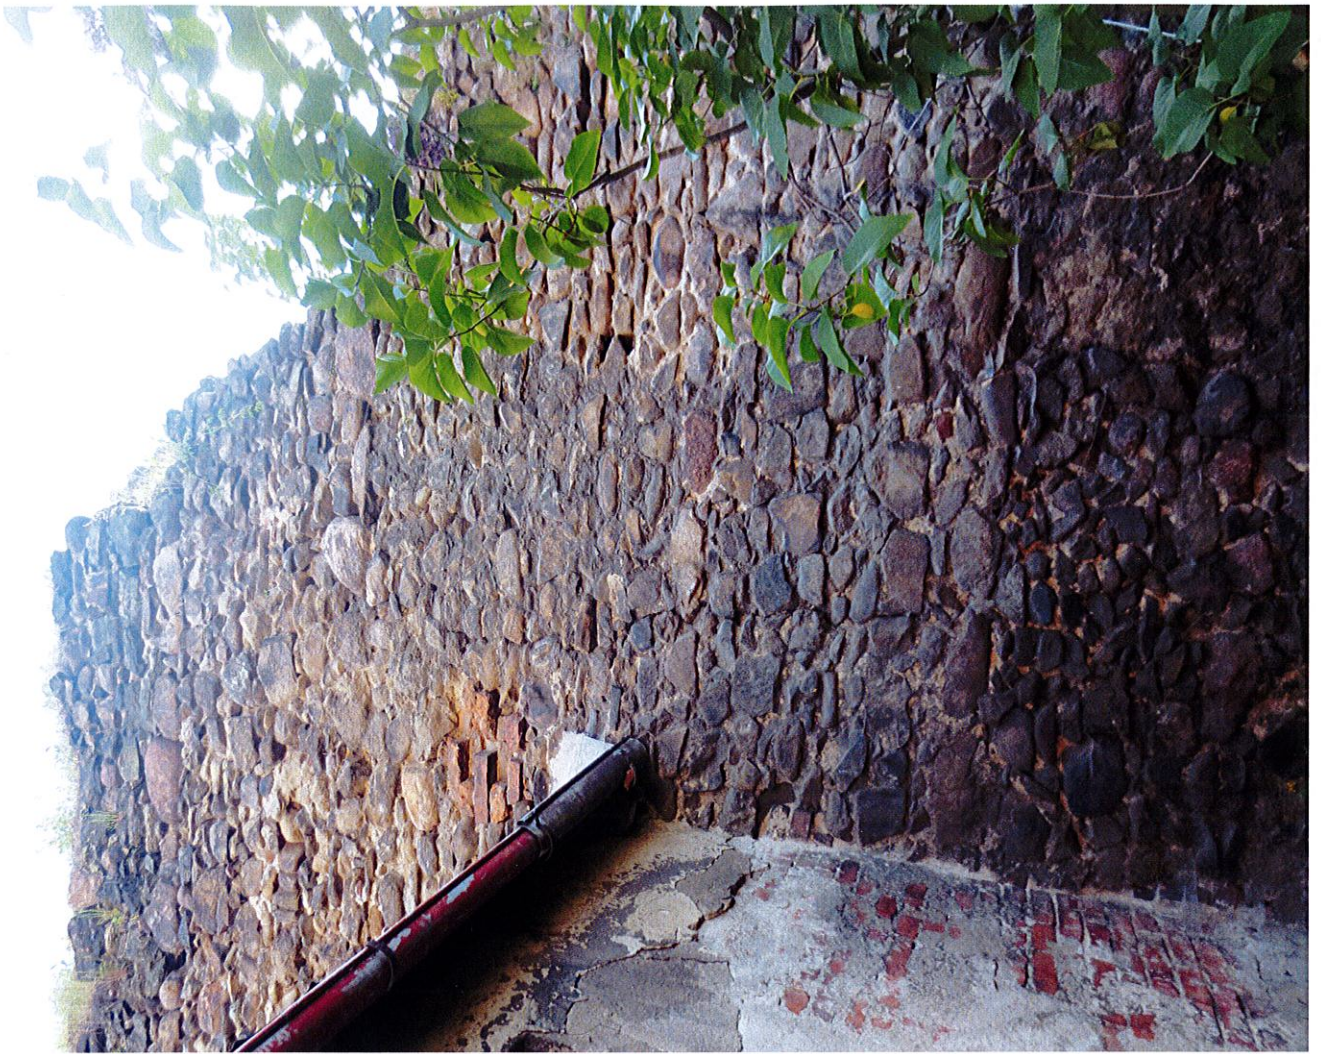
1

1. Fragment muru, odcinek „A”, widoczne ubytki spoiny
2. Odcinek „B”. Widoczne wtórne przemurowanie cegła oraz intensywny wzrost roślinności na koronie muru

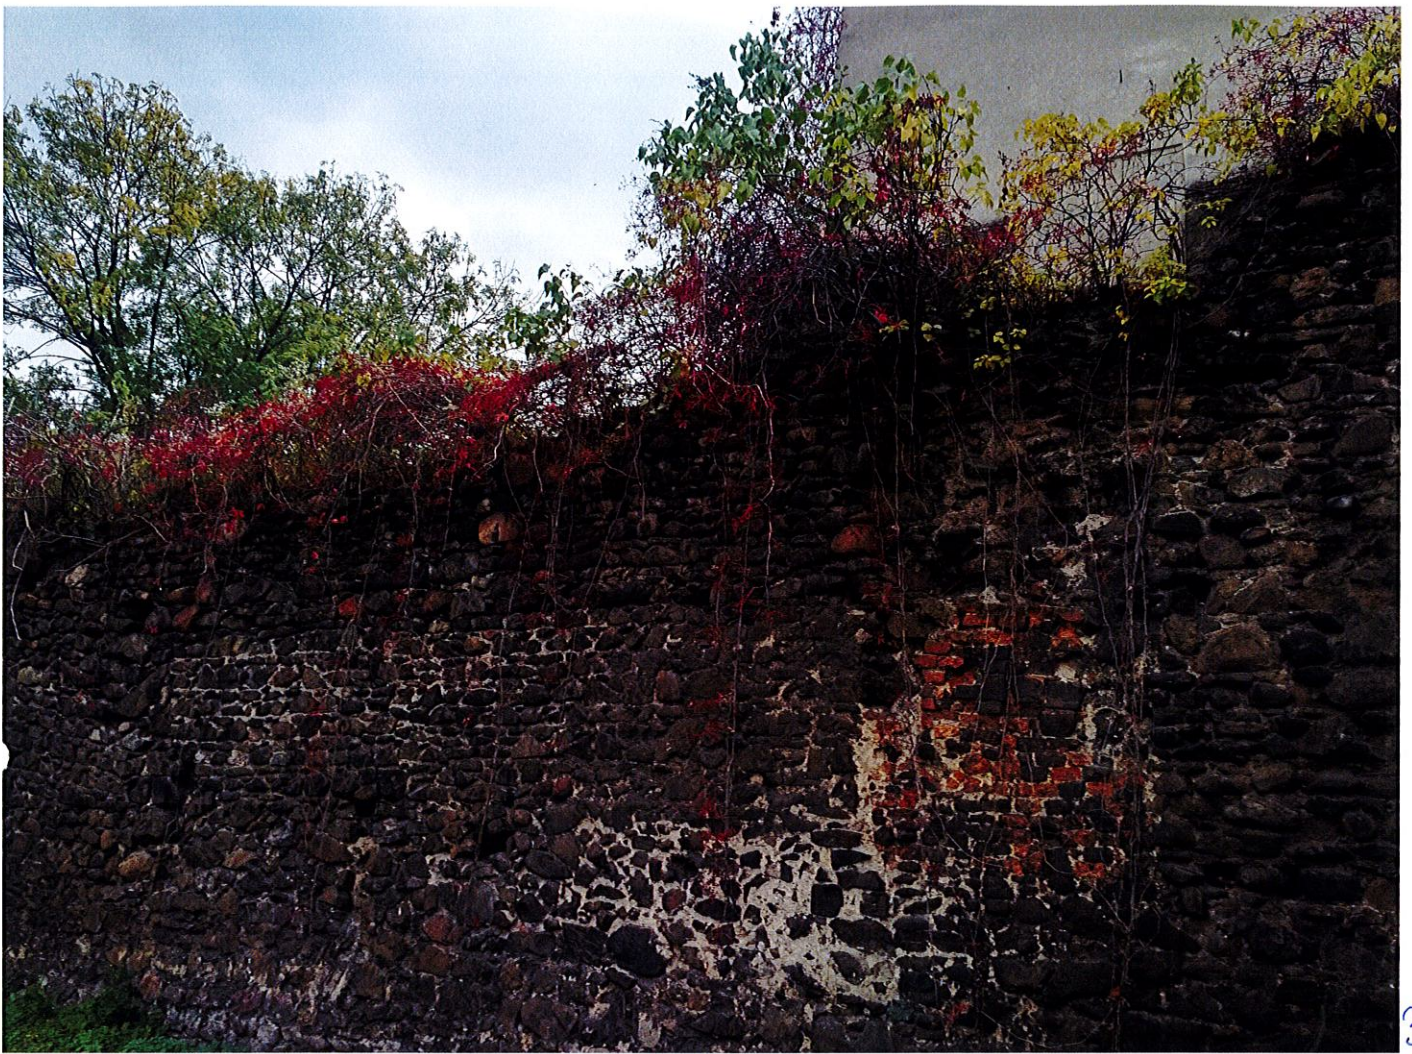
3

3. Odcinek „B”. Widoczny intensywny wzrost roślinności na koronie muru oraz silne zabrudzenie powierzchni
4. Odcinek „B”. Widoczny intensywny wzrost roślinności na koronie muru oraz silne zabrudzenie powierzchni

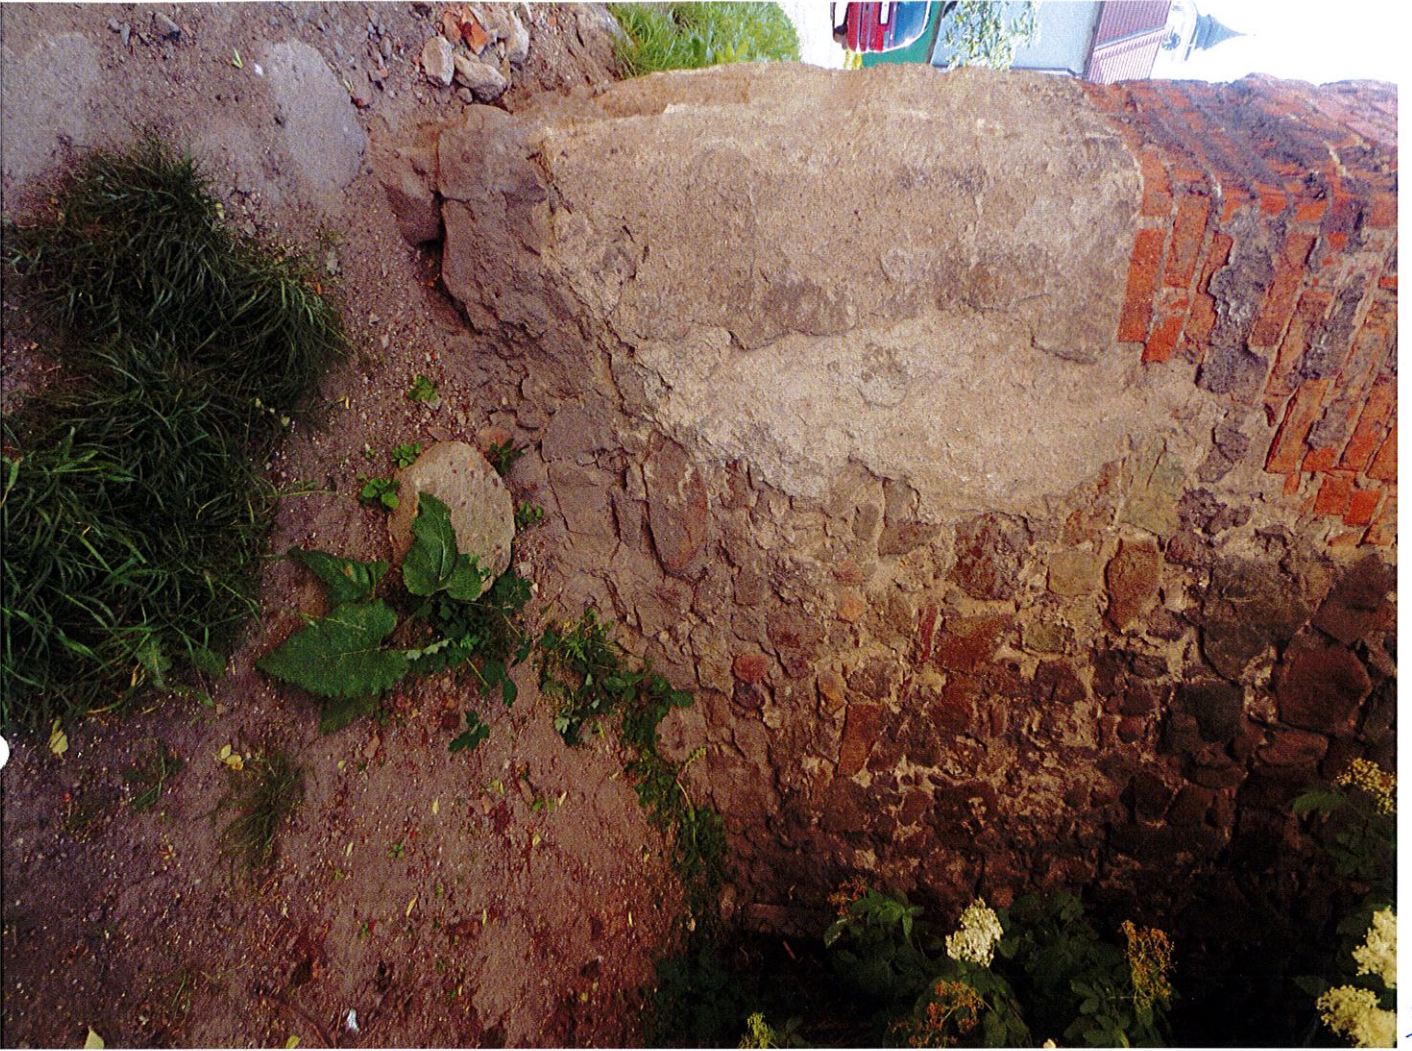
7

5. Odcinek „D”. Fragment obrzeża muru przemurowanego cegłą
6. Odcinek „D”. Fragment obrzeża muru przemurowanego cegłą, dołem partia wtórnie tynkowana
7. Odcinek „D”. Nieuporządkowany teren przylegający do murów

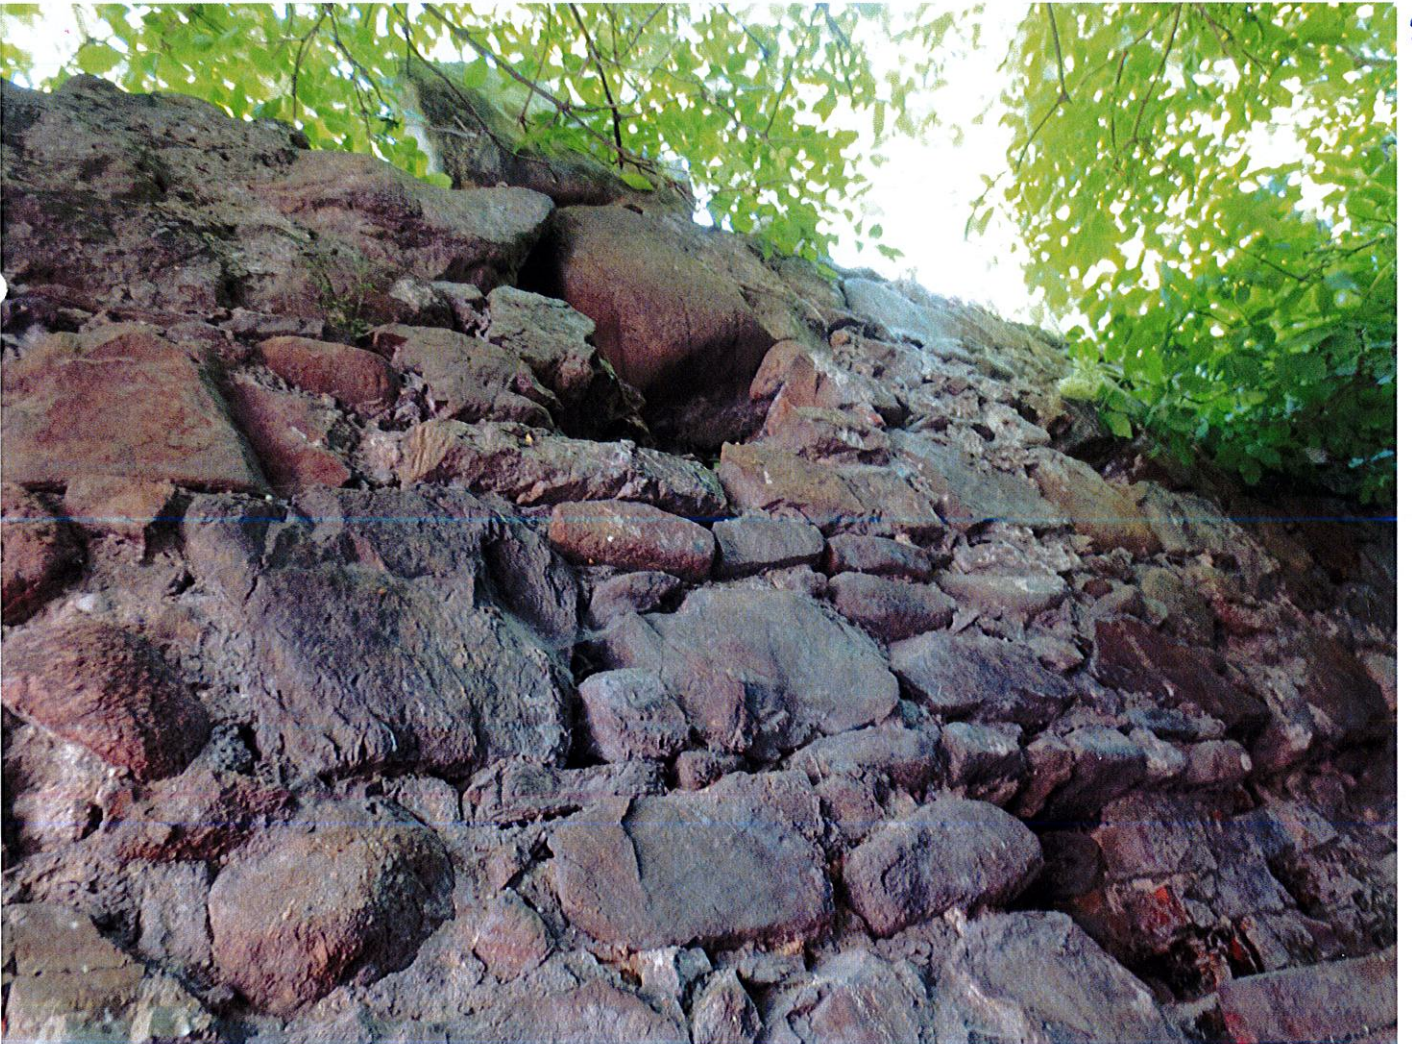
8

8. Odcinek „D”. Fragment muru z wypłukaną spoiną
9. Odcinek „D”. Fragment muru uzupełniony wtórnie cegłą
10. Odcinek „D1”. Fragment muru uzupełniony wtórnie cegłą, widoczny intensywny wzrost roślin na koronie muru

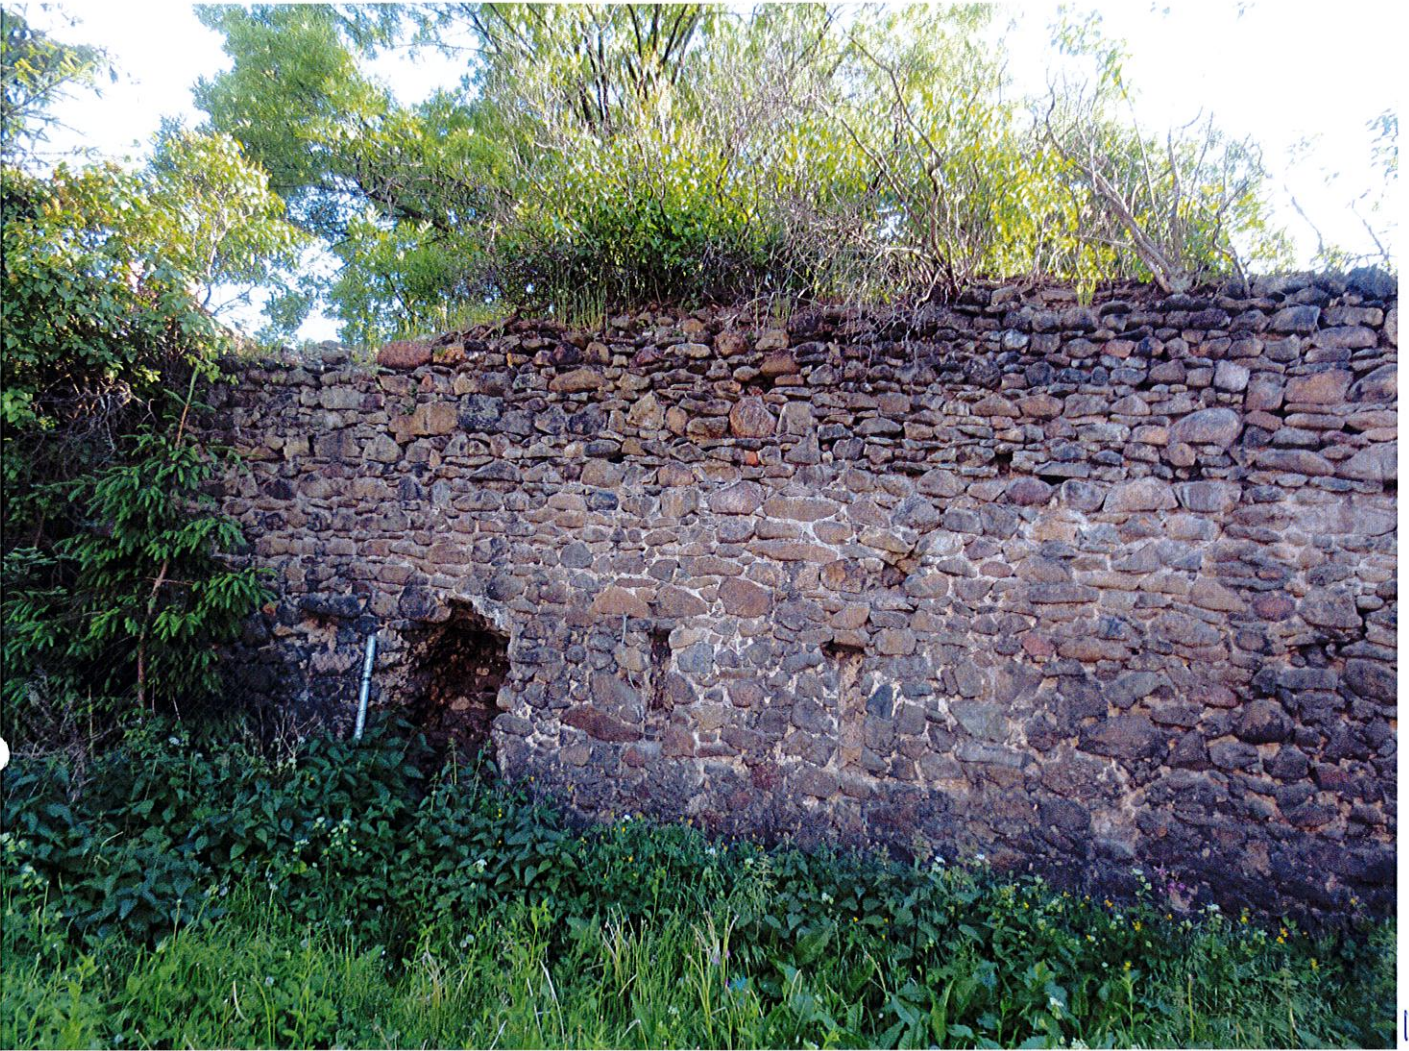
13

13. Odcinek „B”. Widoczne osłabienia około 30 % muru, największe zniszczenia występują w górnej części –osypywanie się kamieni z korony muru wypłukanie spoiny

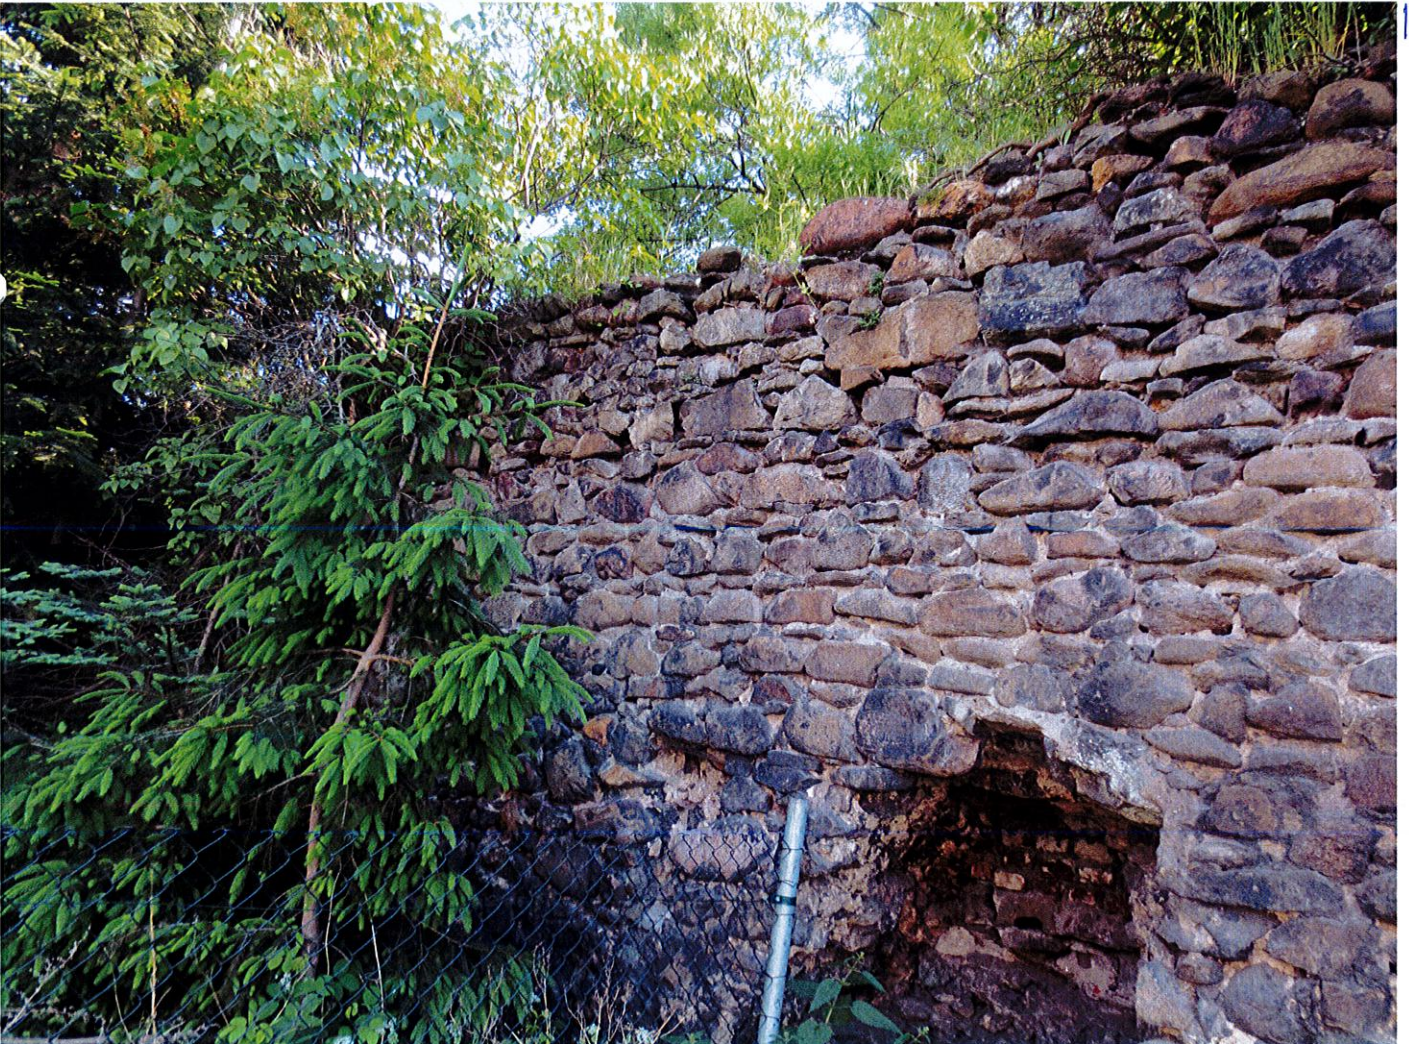
14

14. Odcinek „B”. Największe zniszczenia występują w górnej części –osypywanie się kamieni z korony muru wypłukanie spoiny
15. Odcinek „B”. Największe zniszczenia występują w górnej części –osypywanie się kamieni z korony muru wypłukanie spoiny

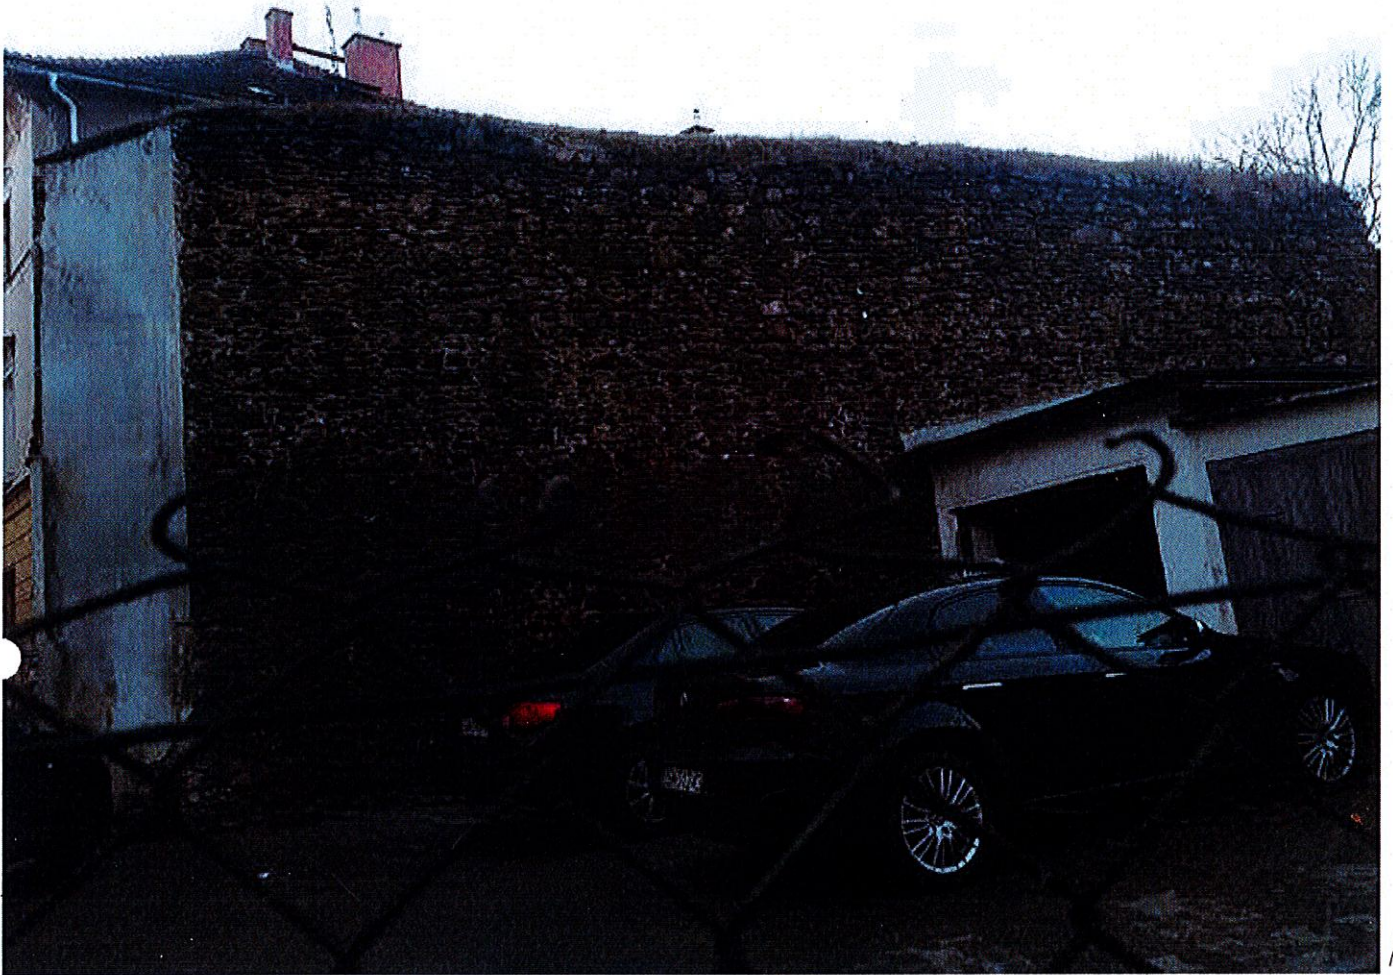
16. Odcinek „B”. Największe zniszczenia występują w górnej części –osypywanie się kamieni z korony muru wypłukanie spoiny
17. Odcinek „A”. Najwyższa część muru. Sztorc zatynkowany na gładko. Tynk należy usunąć

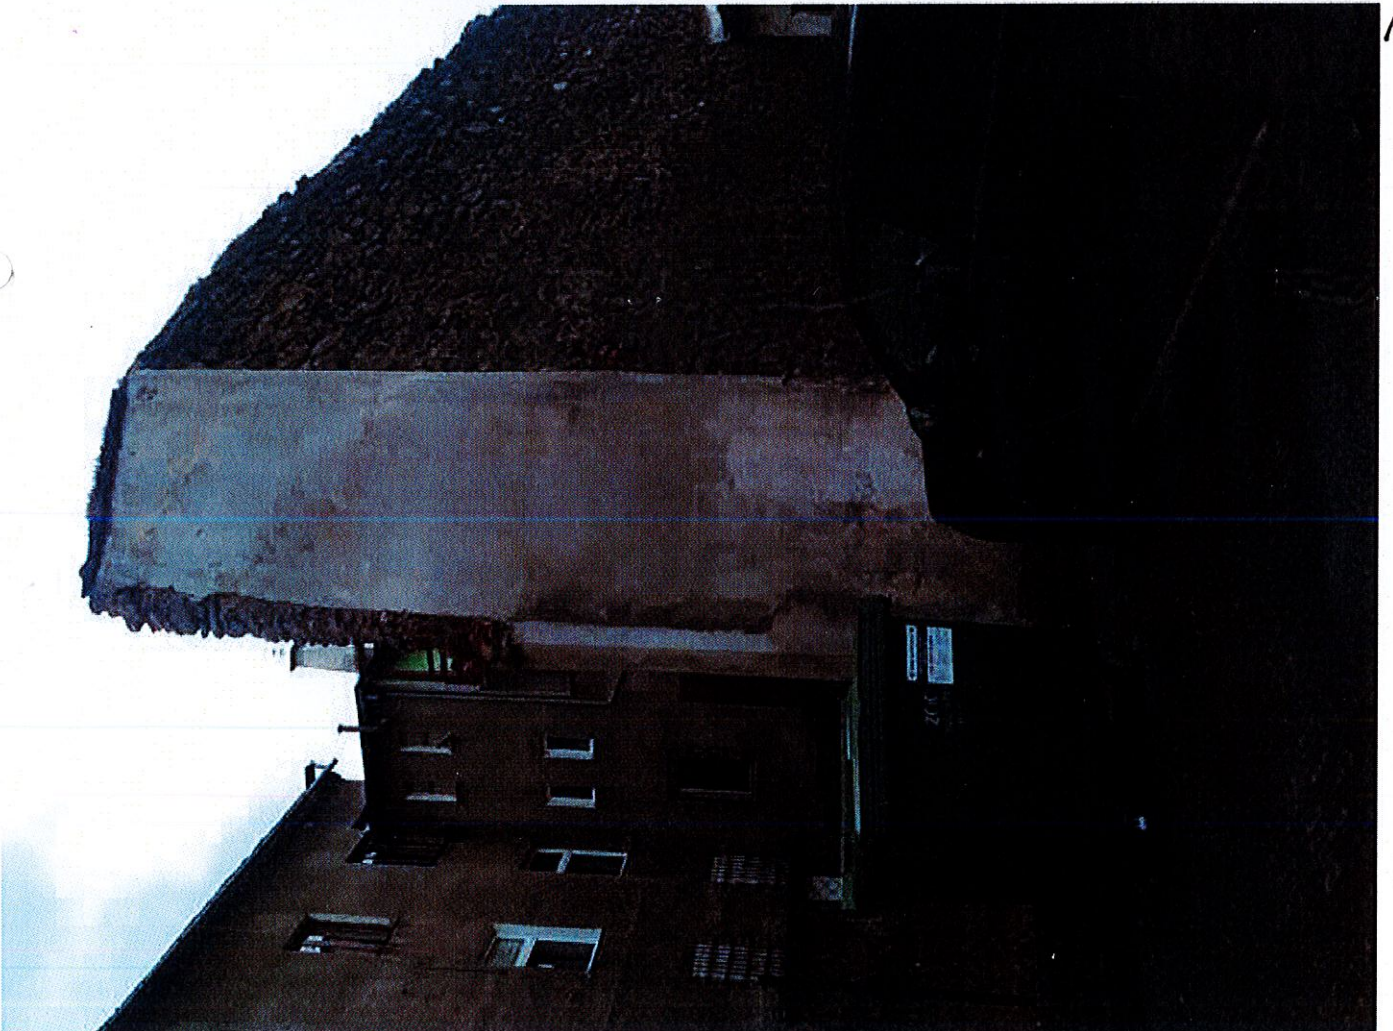
18. Odcinek „A”. Najwyższa część muru. Sztorc zatynkowany na gładko, Tynk należy usunąć
19. Odcinek „A”. Najwyższa część muru. Jest to najlepiej zachowany fragment muru

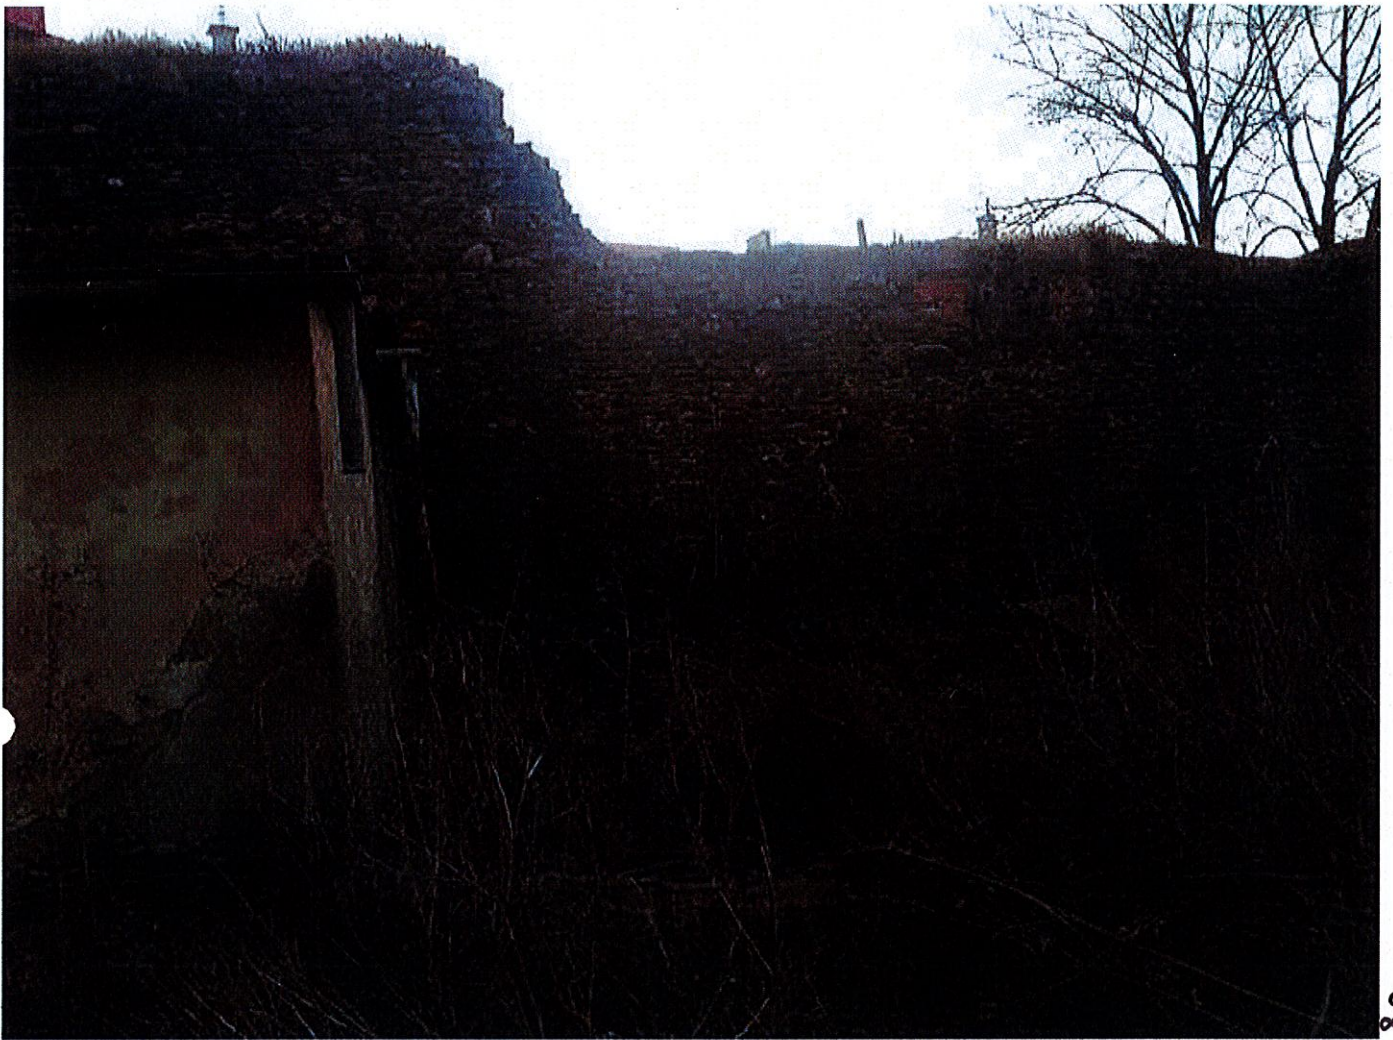
20. Odcinek „A”. Najwyższa część muru. Widoczny garaż przylegający ścianą boczną do elewacji murów, zasłaniający znaczną część odcinka „A”
21. Odcinek „A”. Najwyższa część muru. Obniża się i przechodzi w odcinek „B”. Na koronie muru rosną trawy i rośliny jednoroczne

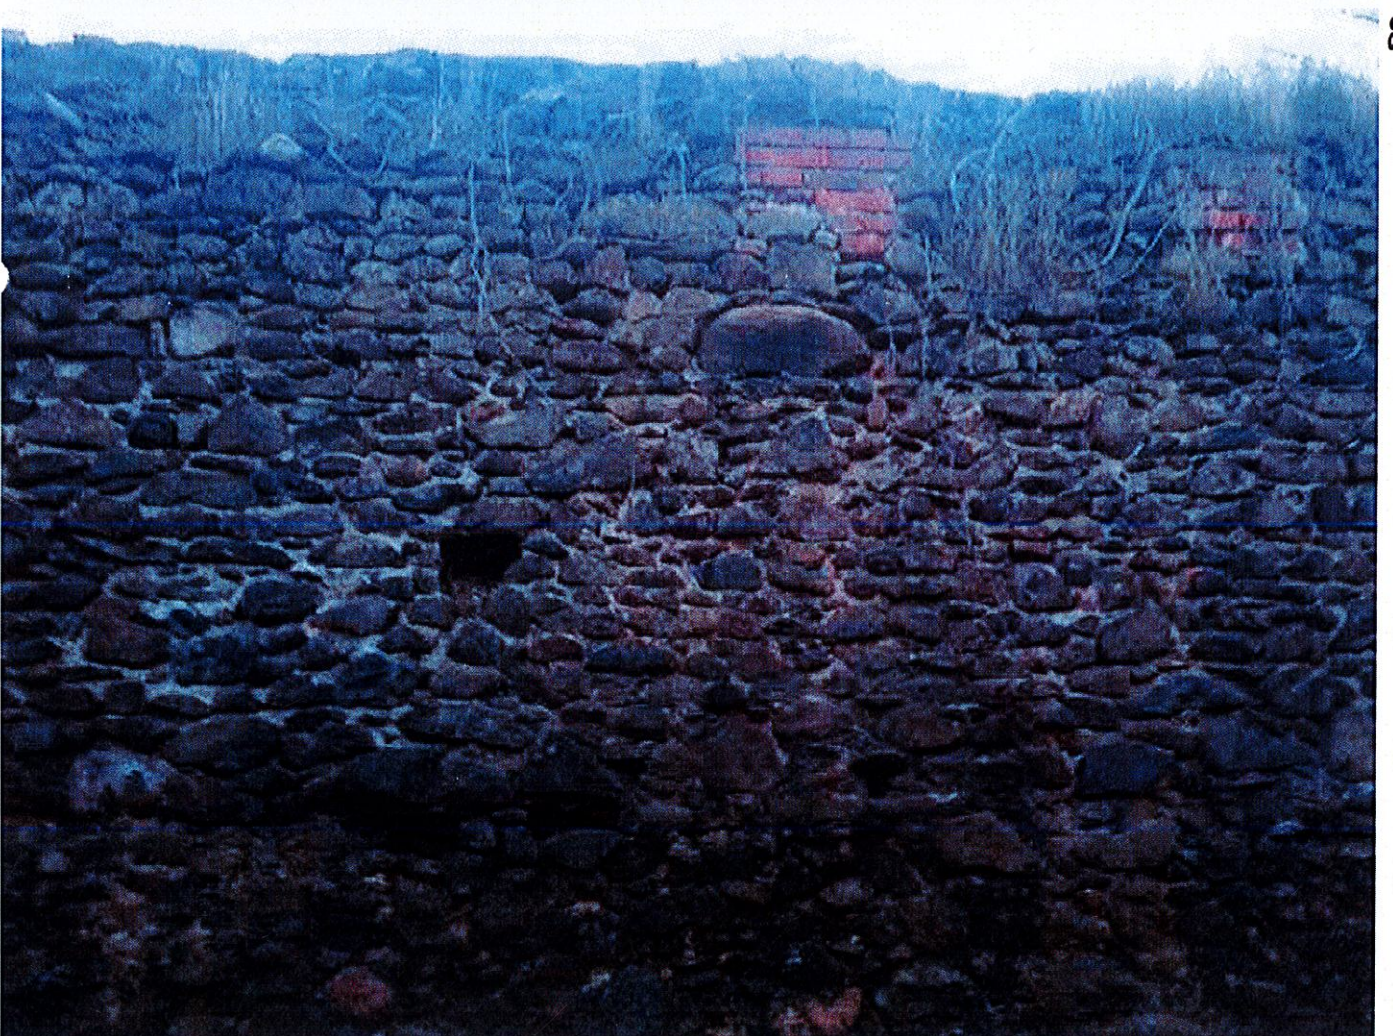
22. Odcinek „B”. widoczne przemurowania cegłą, które należy usunąć.
23. Odcinek „A”. Najwyższa część muru. Obniża się i przechodzi w odcinek „B”. Na koronie muru rosną trawy i rośliny jednoroczne

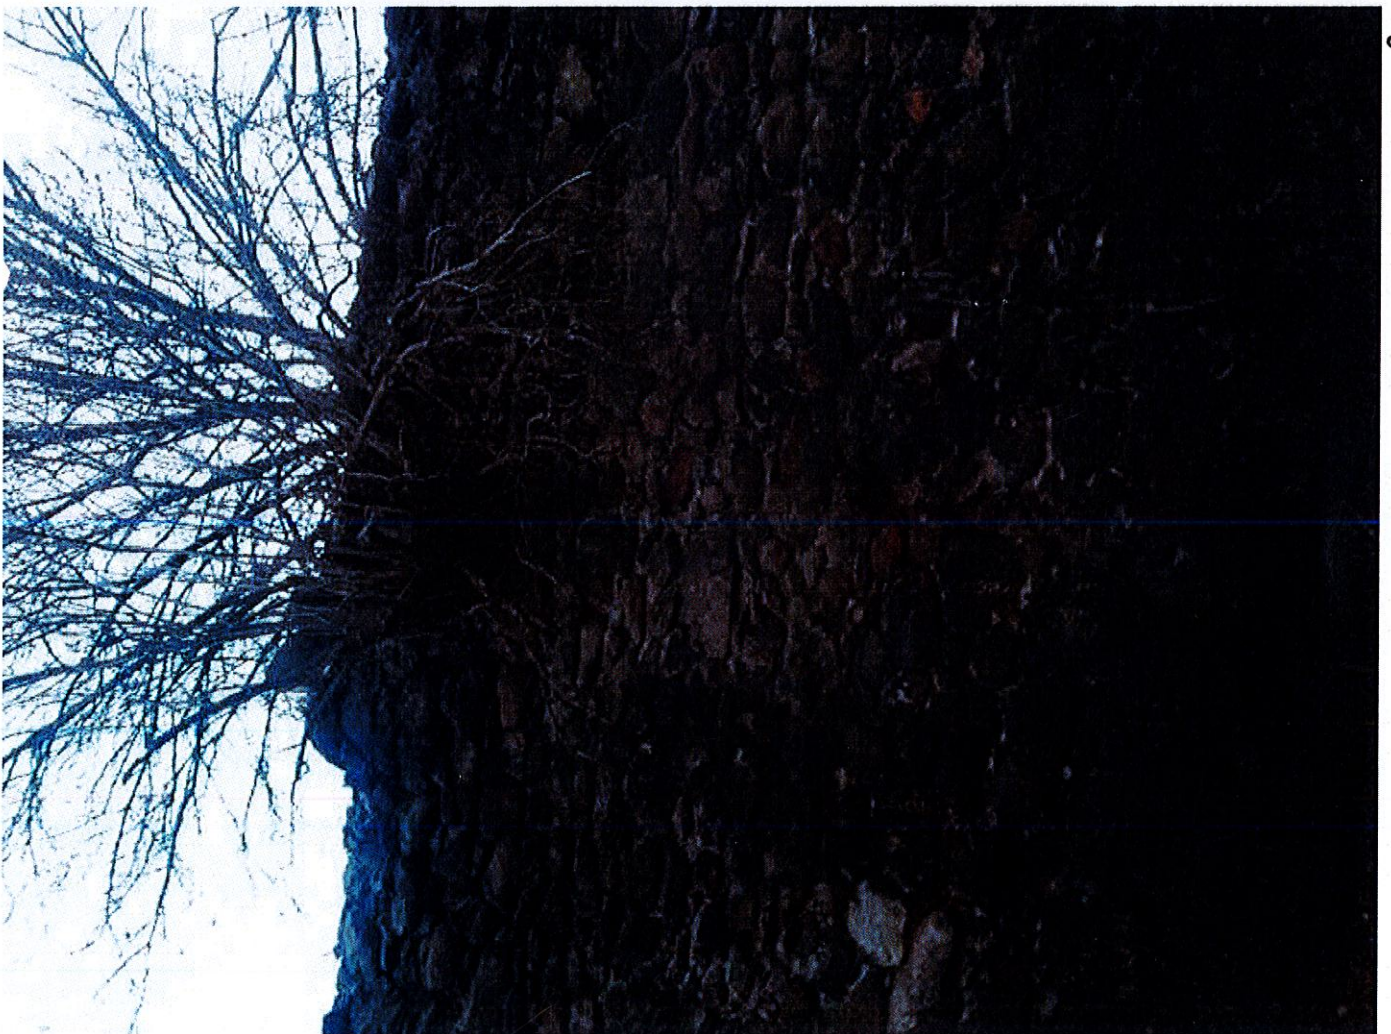
24. Odcinek „B”. Na koronie muru rosną krzewy, ich korzenie rozsadzają spoiwość muru
25. Odcinek „B”. Na koronie muru rosną krzewy, ich korzenie rozsadzają spoiwość muru, widoczny ubytek w murze, który należy uzupełnić

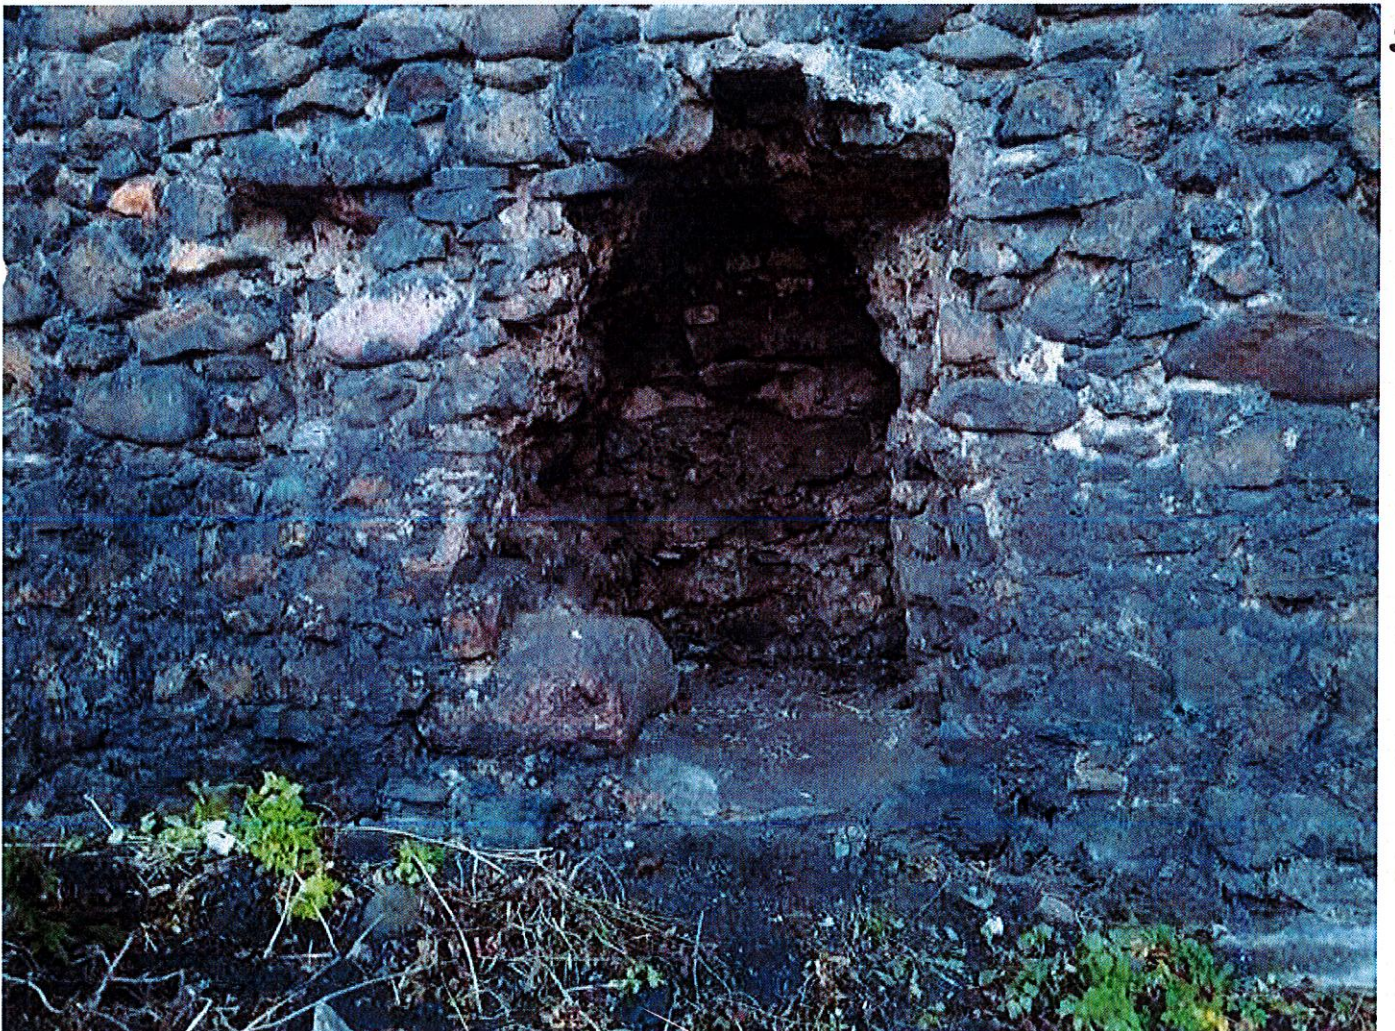
26. Odcinek „B”. widoczny ubytek w murze, który należy uzupełnić
27. Odcinek „C” i „D” flankują wjazd na podwórze.

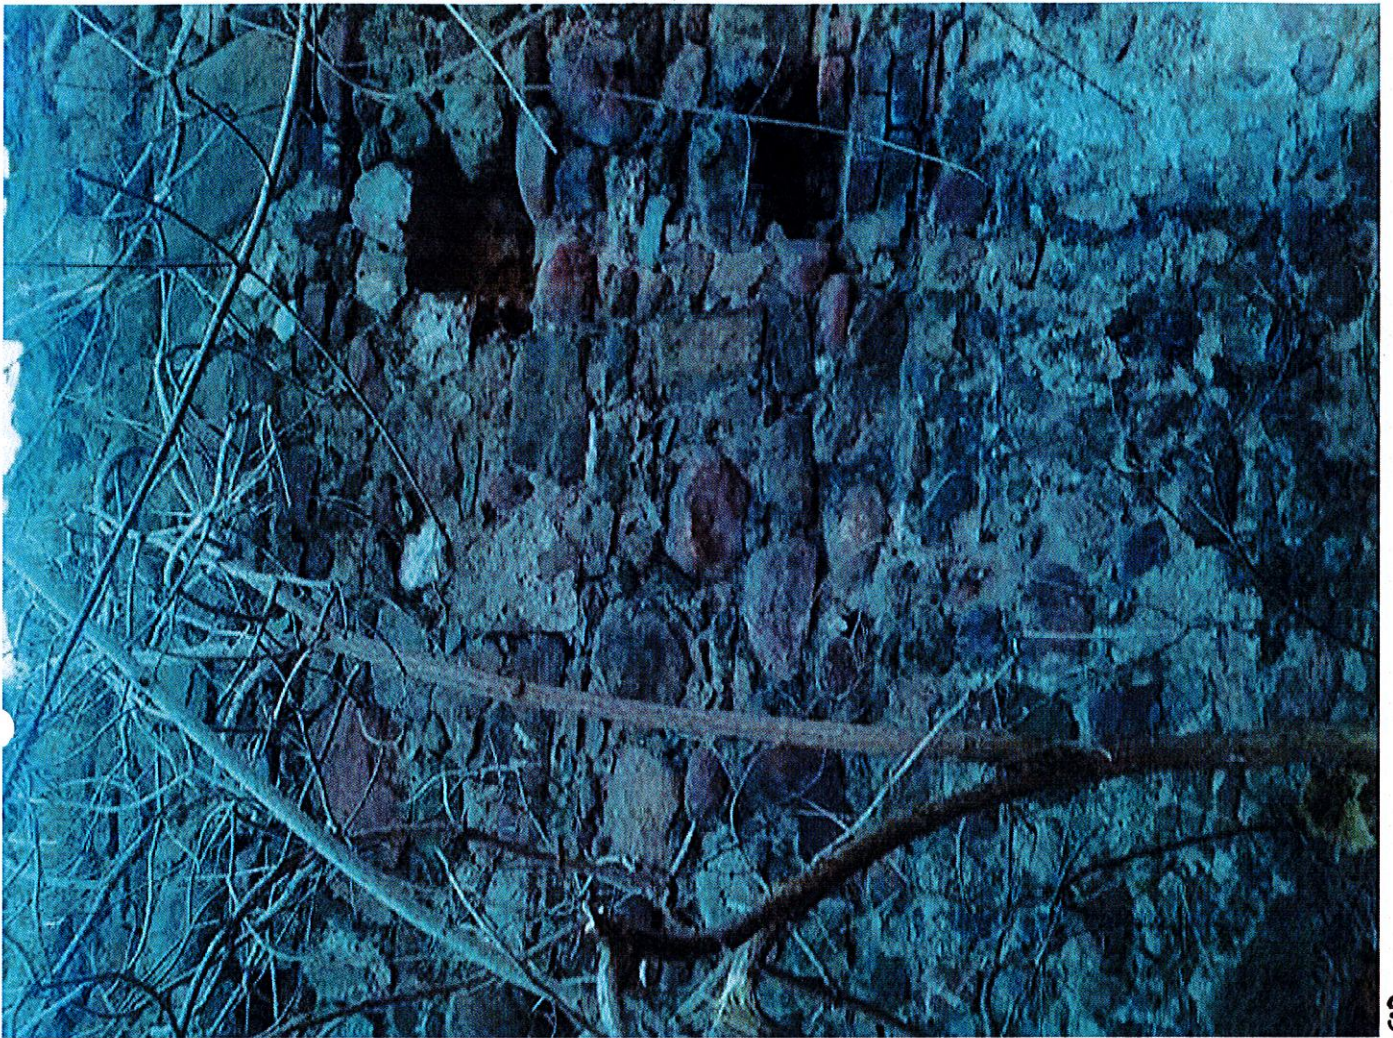
30. Odcinek „D” w końcowym fragmencie porośnięty jest obficie przez zimozielone pnącze
31. Odcinek „D” widoczny otwór, który był wykonany celowo podczas murowania i układania kamieni w murze

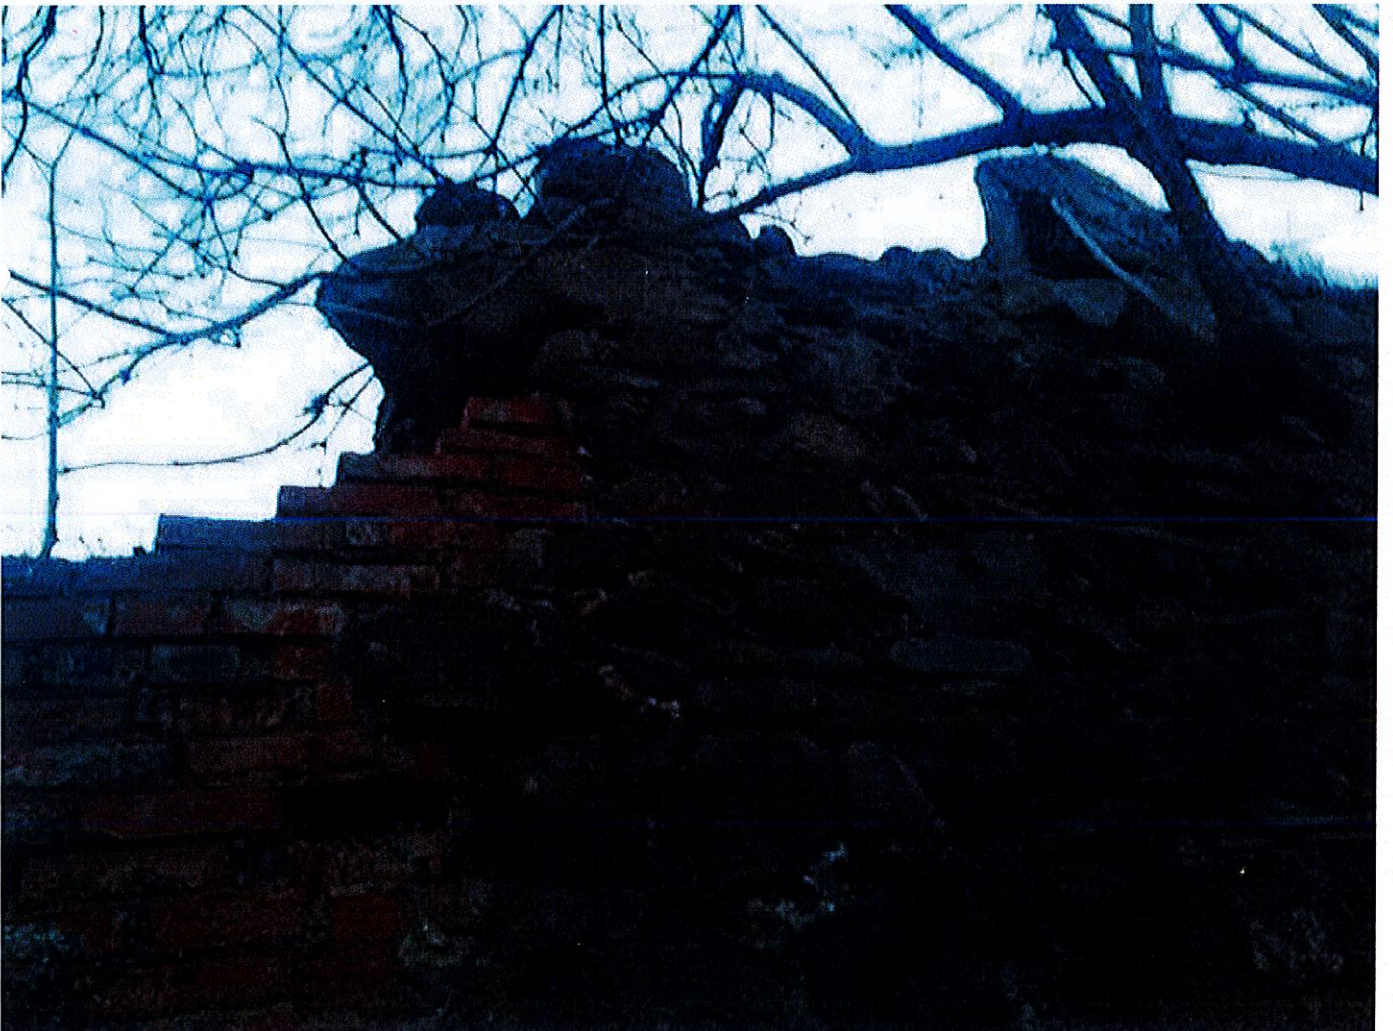
32. Odcinek „D” widoczne bardzo duże kamienie znajdujące się na samym szczycie muru, stanowiące zagrożenie dla otoczenia
33. Odcinek „C” sztorc muru wymagający uporządkowania, uzupełnienia spoiny

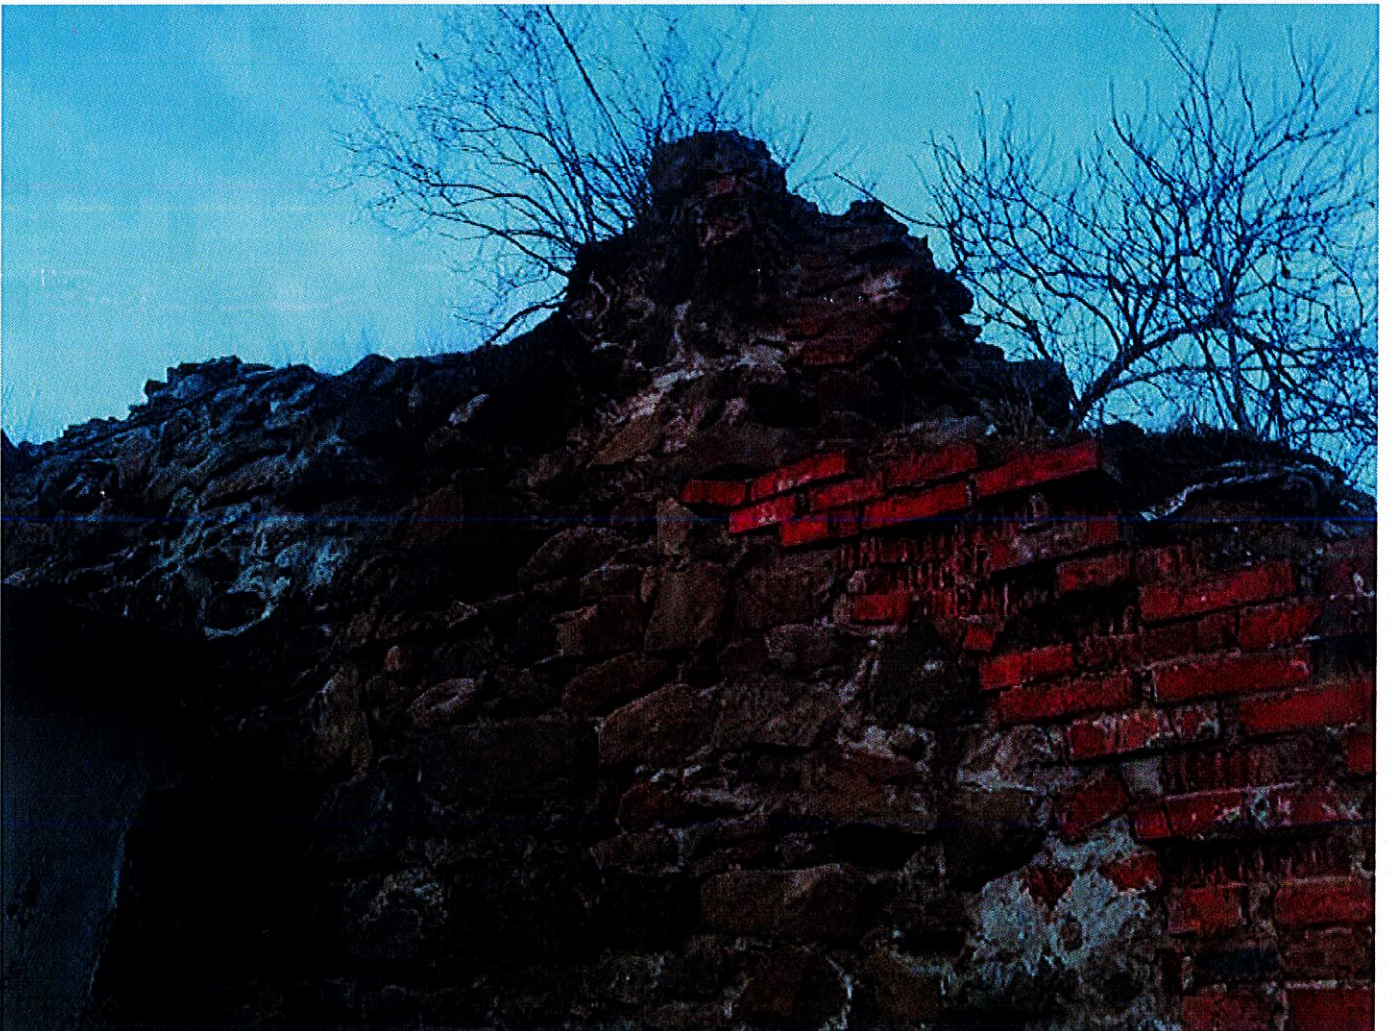
34. Odcinek „D” widoczny wzrost krzewów na koronie muru, widoczna cegła współczesna, którą należy usunąć
35. Odcinek „D1” widoczne uzupełnienie cementem spoiny, które należy usunąć
