SPIS FOTOGRAFII

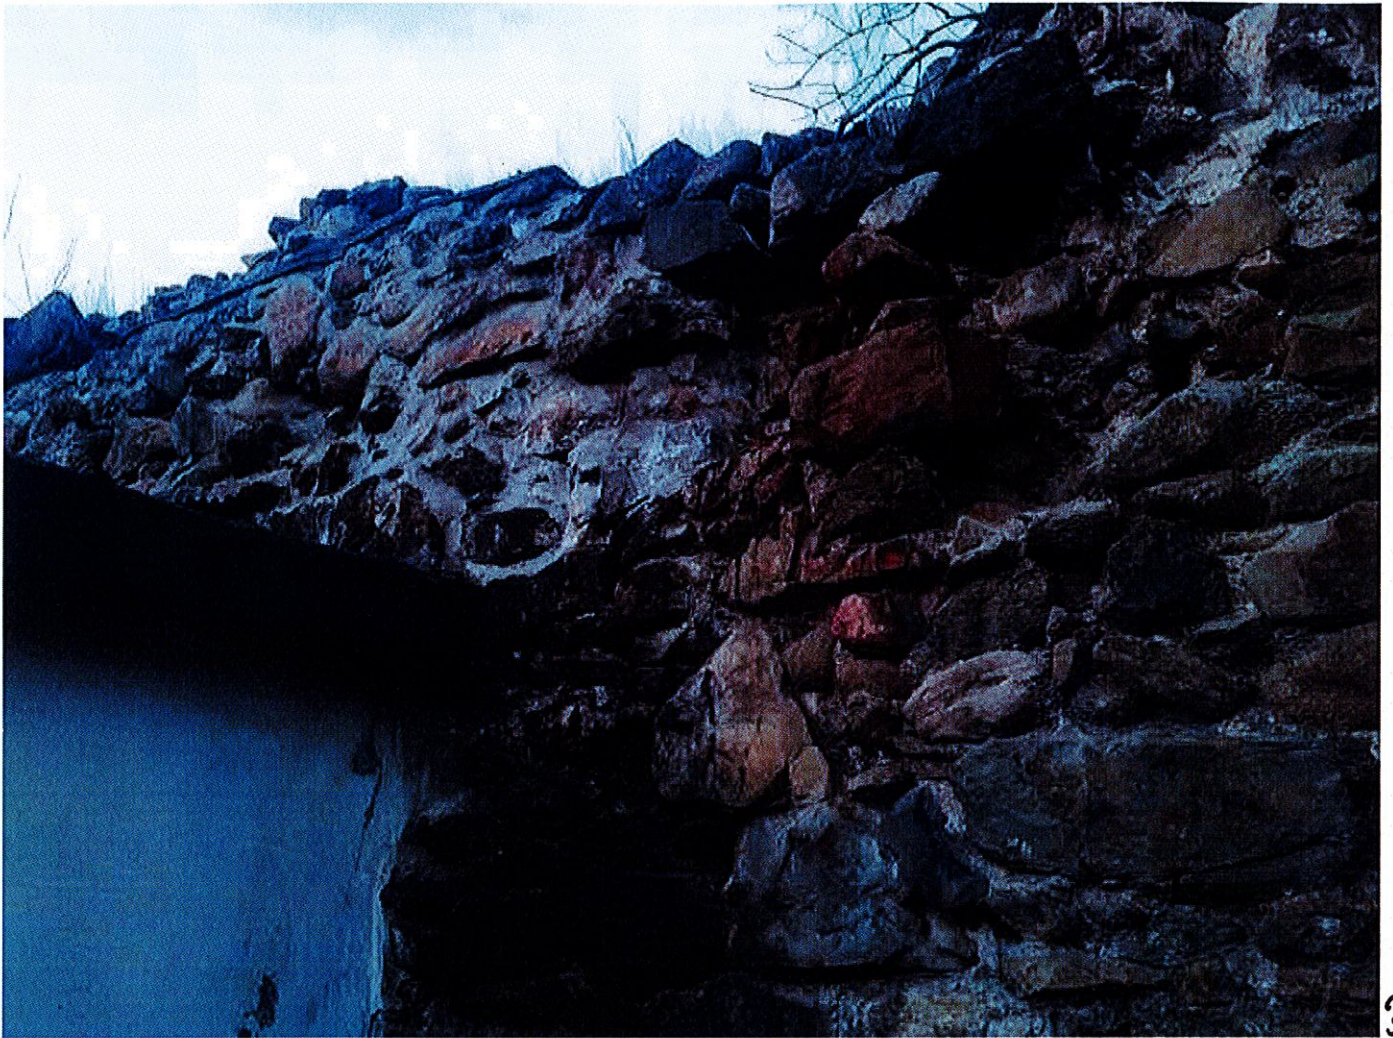
34. Odcinek „D” widoczny wzrost krzewów na koronie muru, widoczna cegła współczesna, którą należy usunąć
35. Odcinek „D1” widoczne uzupełnienie cementem spoiny, które należy usunąć

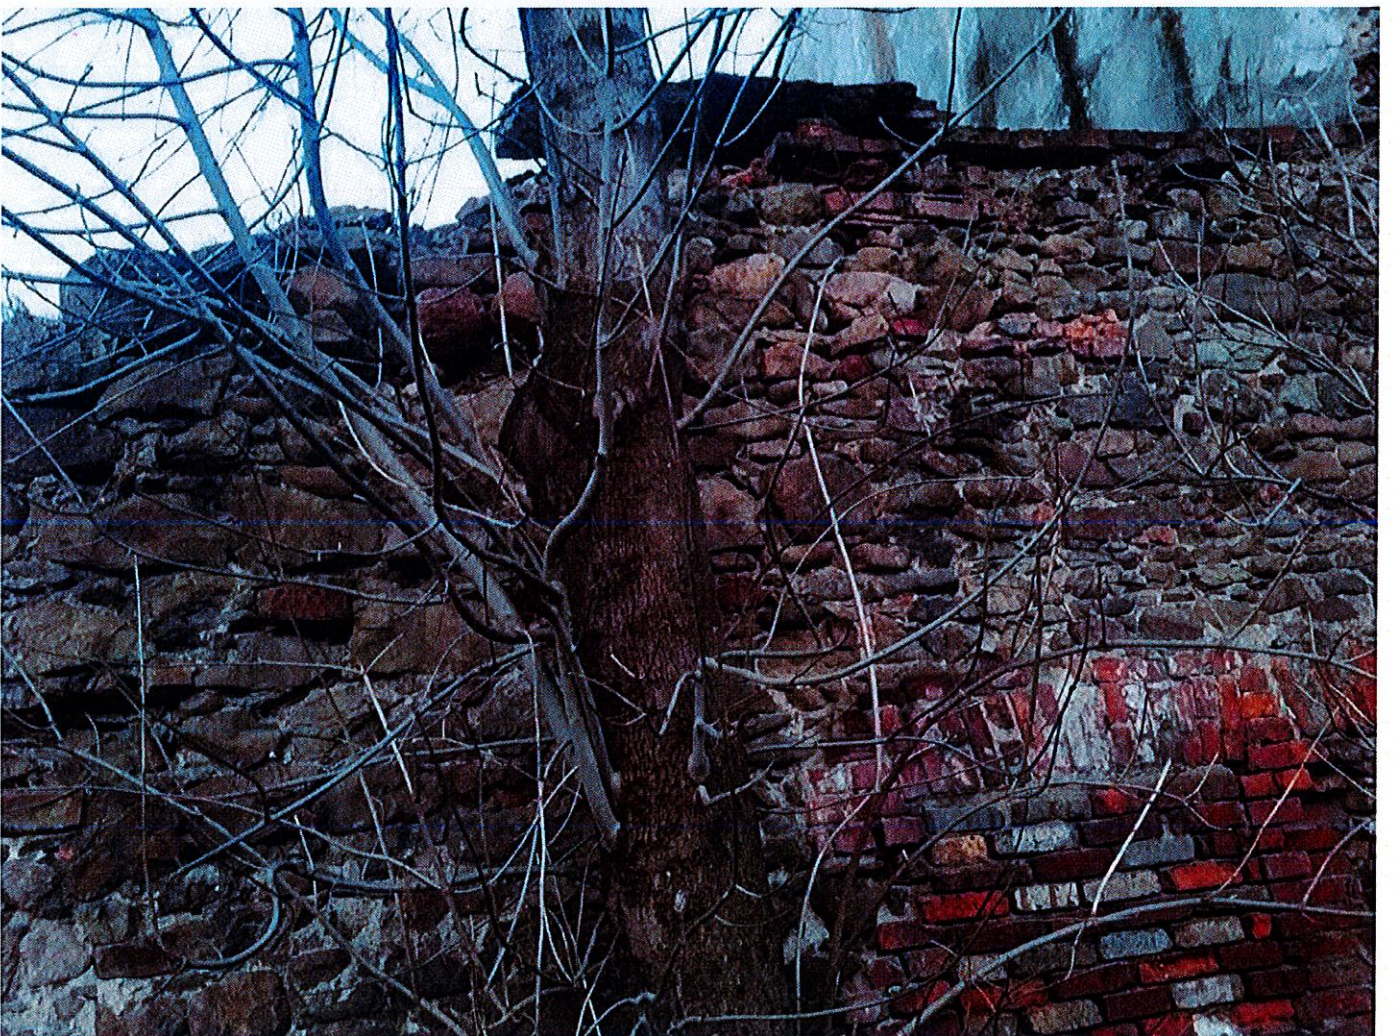
36. Odcinek „C1” roślinność zbyt blisko rośnie przy murze. Należy wyciąć drzewo , które rośnie niemal na elewacji
37. Odcinek „D1”, widoczne garaże dobudowane do elewacji zabytkowych murów
