ŚWIEBODZICE
RATUSZ

PORTAL GŁÓWNY
PROGRAM PRAC KONSERWATORSKICH

2019

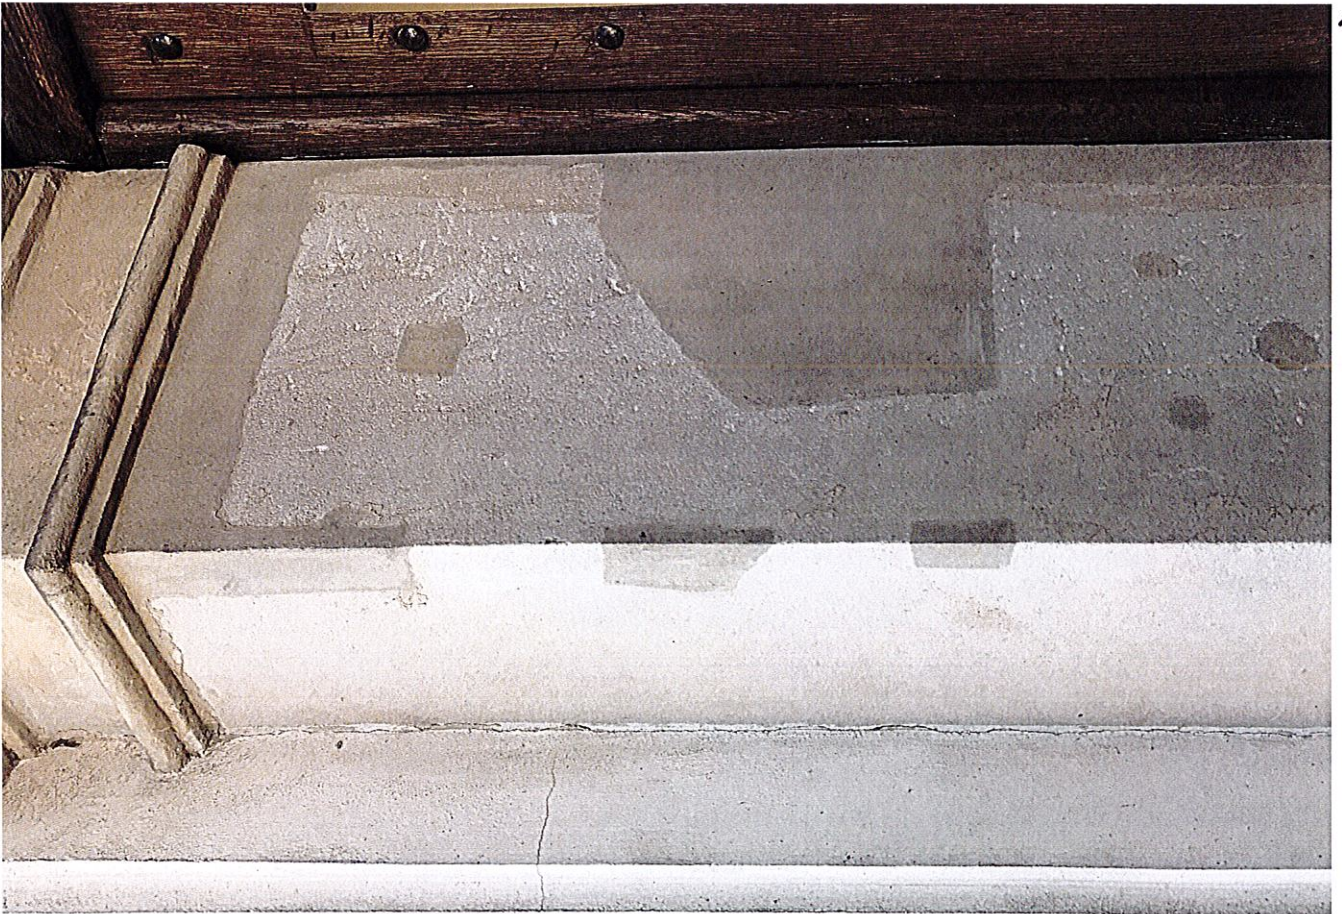
2

1. Świebodzice ratusz. Portal wejściowy widok ogólny
2. Ościeże prawe portalu -widoczne odspojenia kamienia, odspojenia uzupełnień oraz tynku na pilastrze. Destrukcja wynika z działalności soli rozpuszczalnych w wodzie. (w okresie wiosennym widać było również nalot puszysty o słonym smaku)

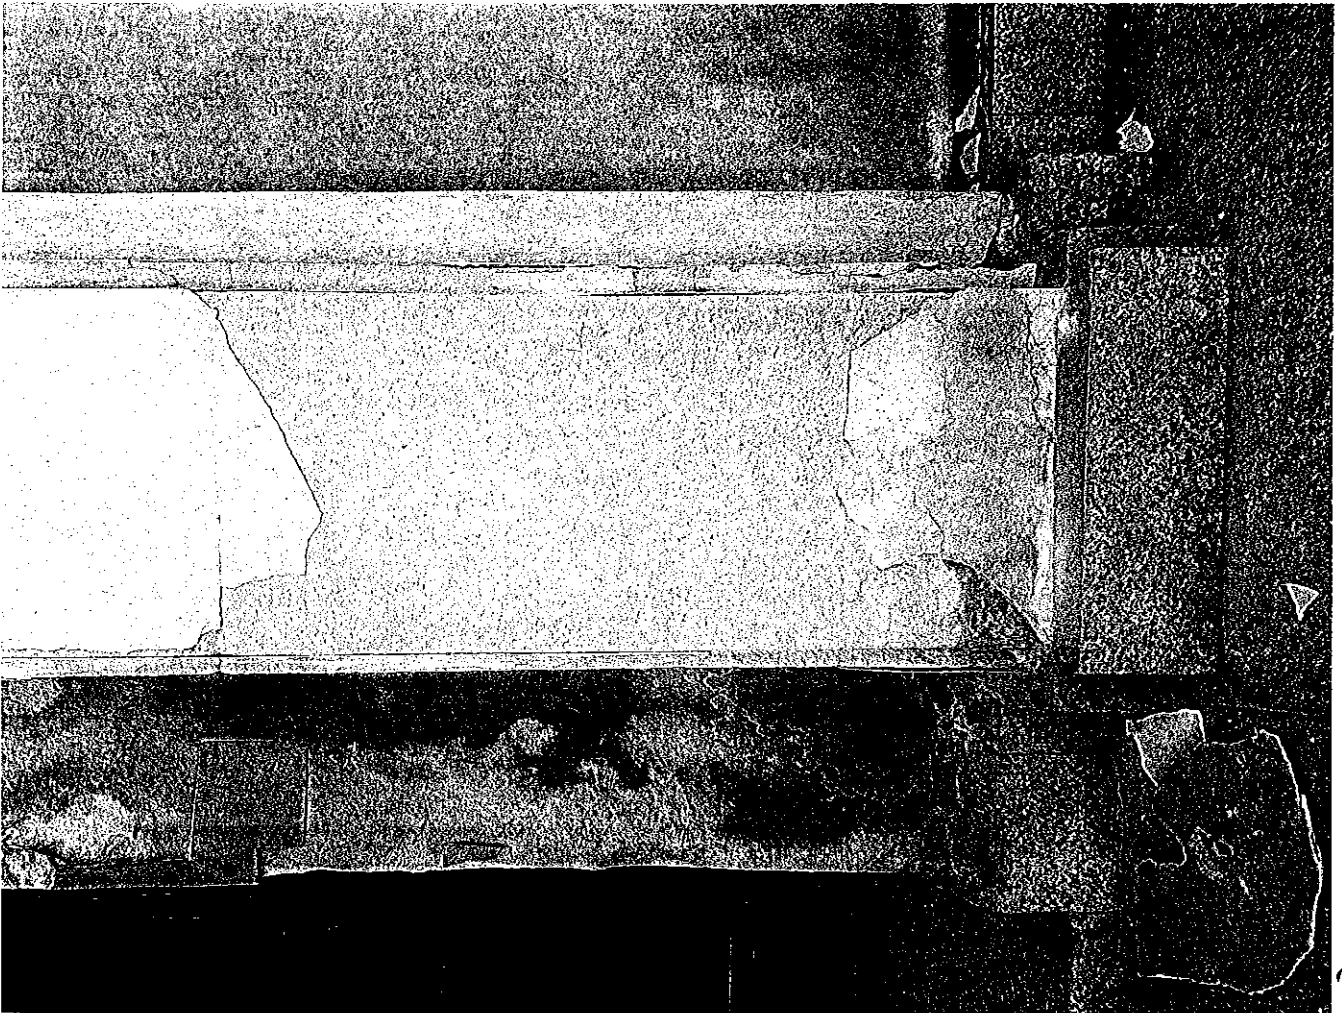
3. Ościeże prawe portalu -widoczne odspojenia kamienia, odspojenia uzupełnień oraz tynku na pilastrze. Destrukcja wynika z działalności soli rozpuszczalnych w wodzie. (w okresie wiosennym widać było również nalot puszysty o słonym smaku)

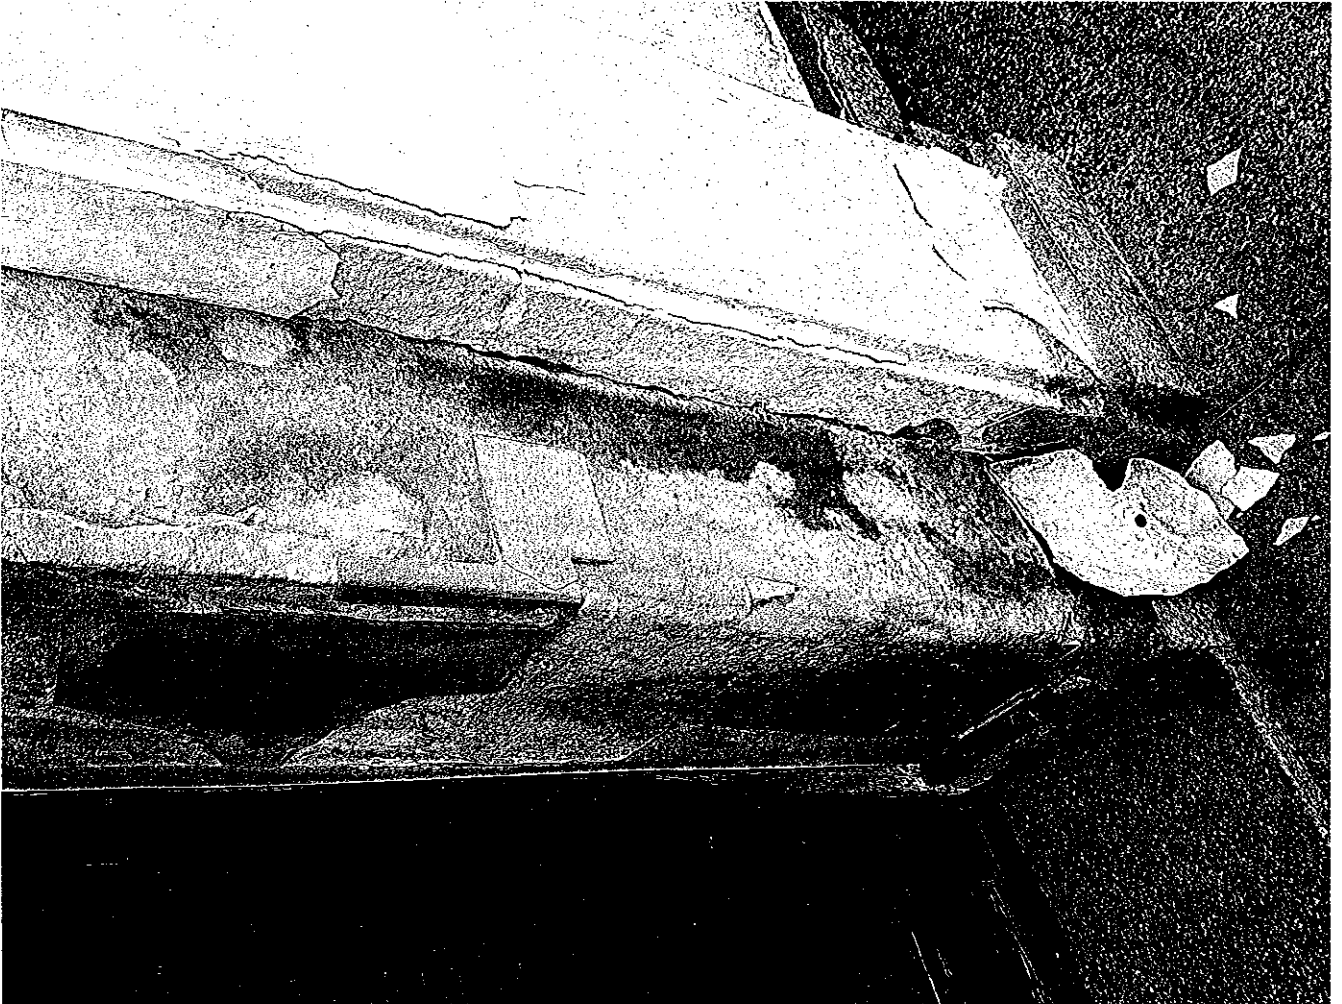
4. Ościeże portalu -widoczne odspojenia kamienia, odspojenia uzupełnień oraz tynku na pilastrze. Destrukcja wynika z działalności soli rozpuszczalnych w wodzie. (w okresie wiosennym widać było również nalot puszysty o słonym smaku)

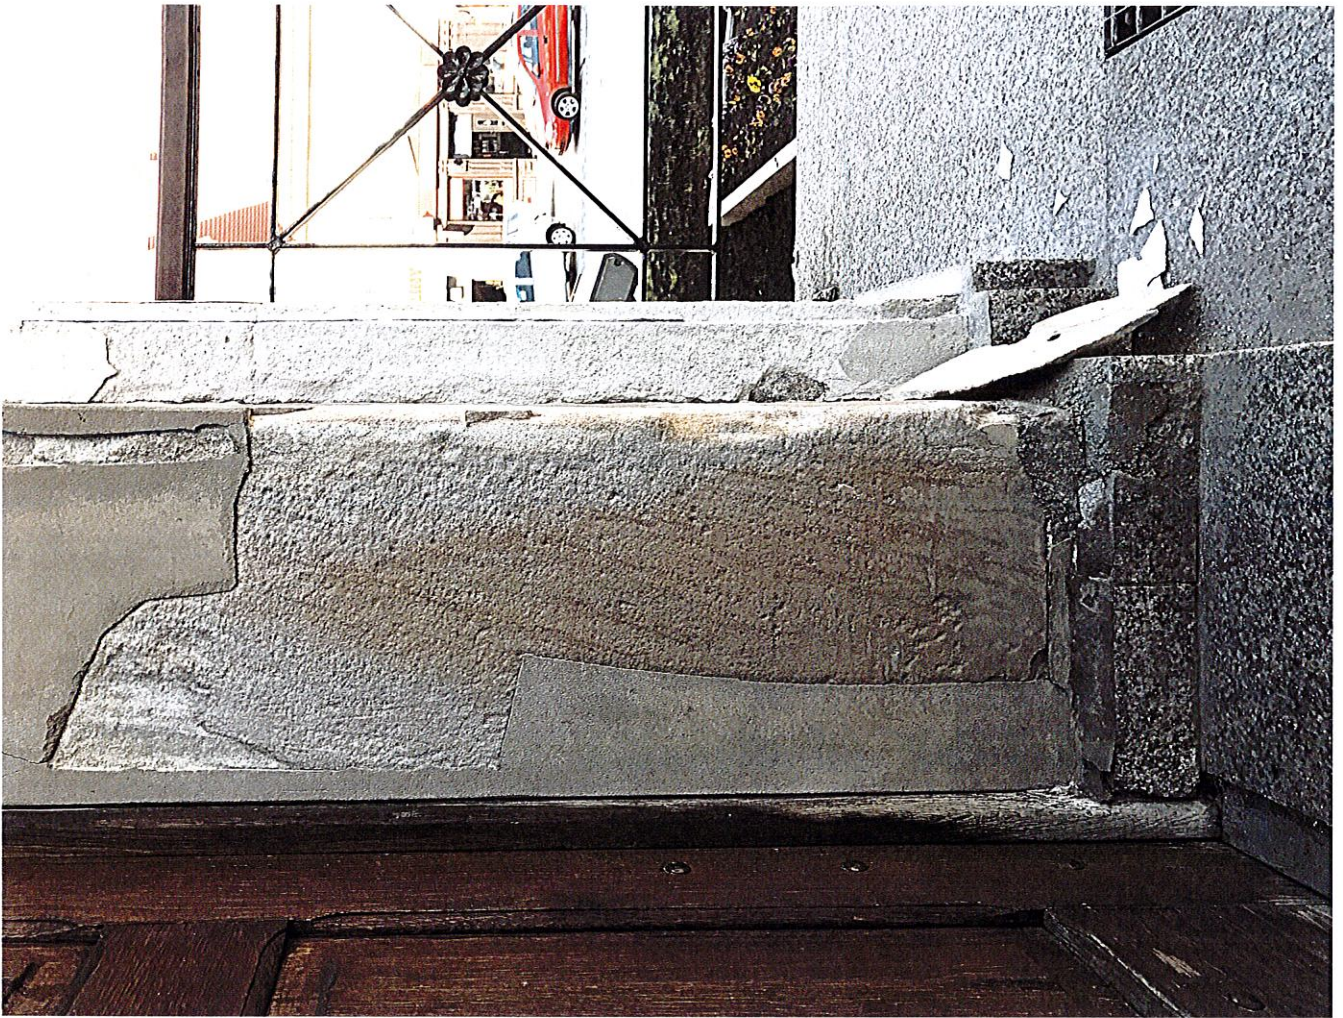
5. Ościeże portalu -widoczne odspojenia kamienia, odspojenia uzupełnień oraz tynku na pilastrze. Destrukcja wynika z działalności soli rozpuszczalnych w wodzie. (w okresie wiosennym widać było również nalot puszysty o słonym smaku)

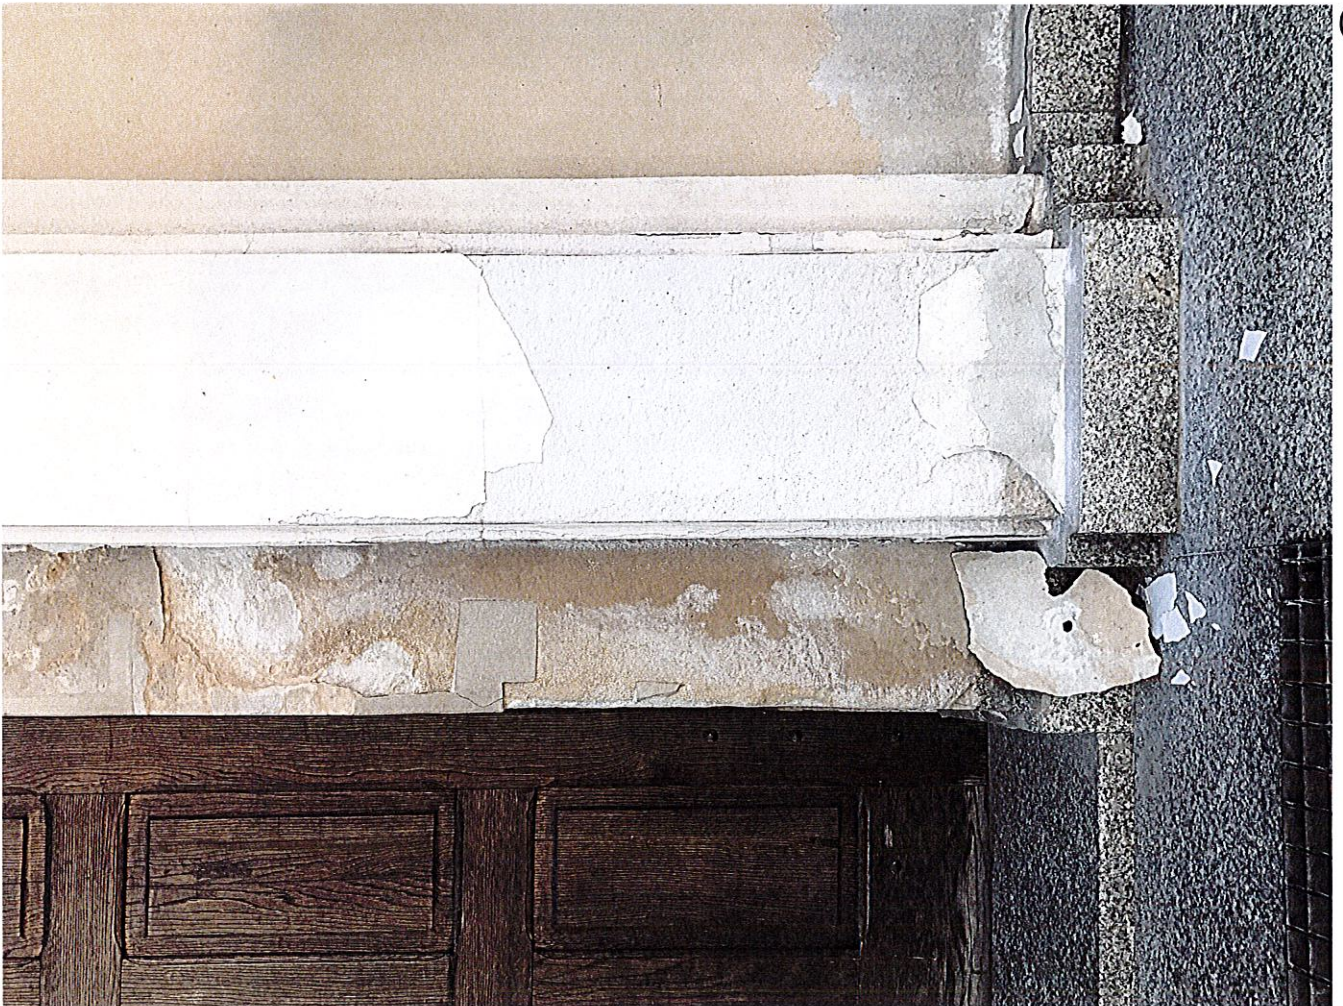
6. Ościeże portalu -widoczne odspojenia kamienia, odspojenia uzupełnień oraz tynku na pilastrze. Destrukcja wynika z działalności soli rozpuszczalnych w wodzie. (w okresie wiosennym widać było również nalot puszysty o słonym smaku)

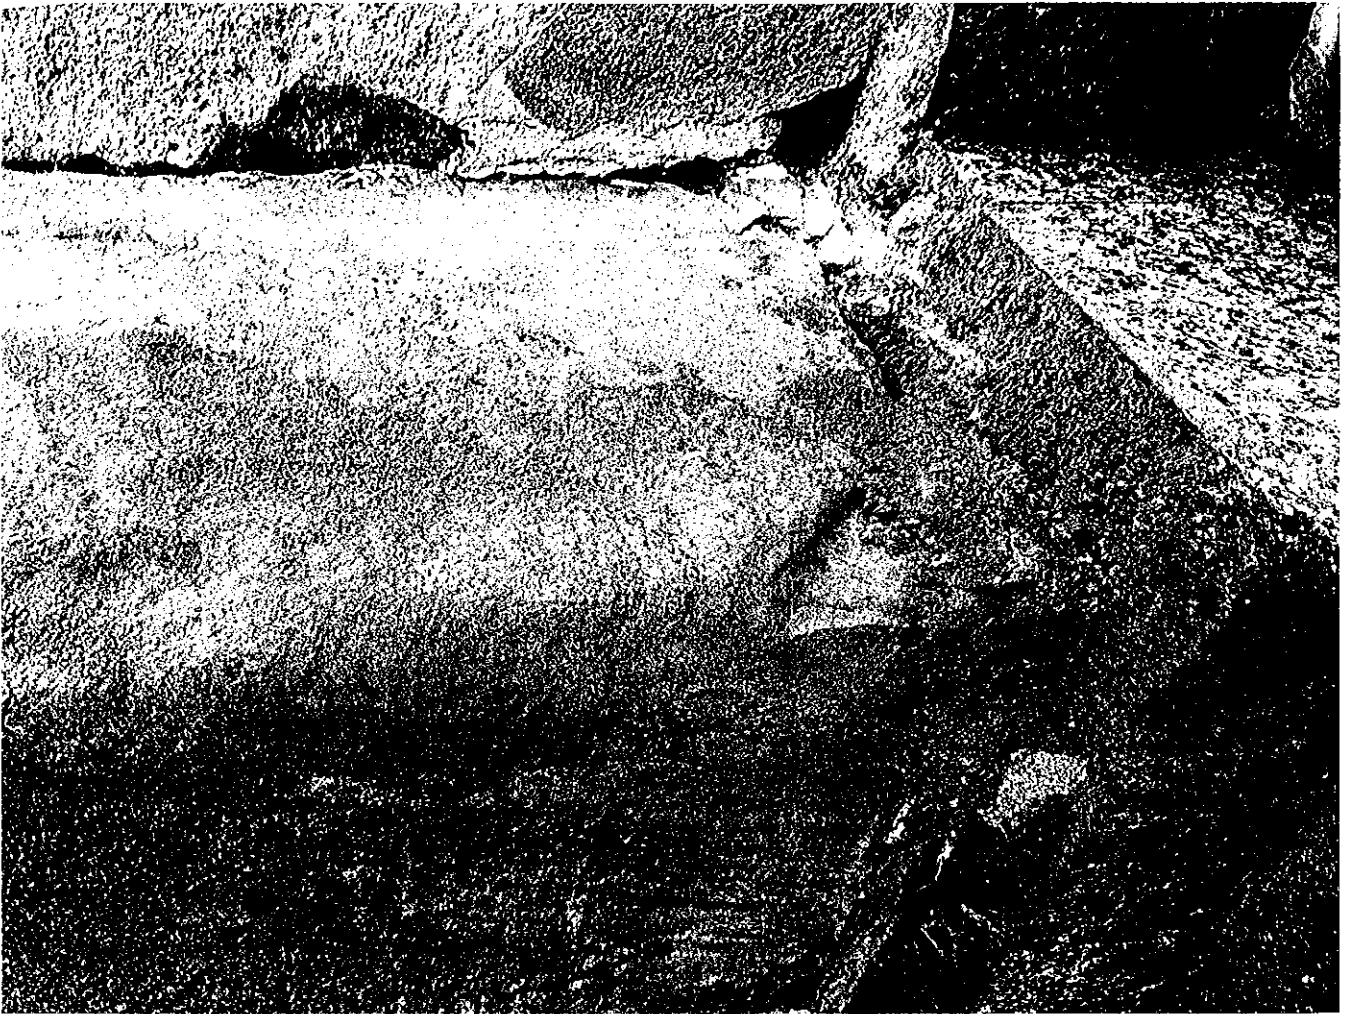
7. Ościeże portalu -widoczne uzupełnienie kamienia, ciemnym cementem na granicy z granitowym cokółem
8. Ościeże portalu -widoczne odspojenia kamienia, odspojenia uzupełnień oraz tynku na pilastrze. Destrukcja wynika z działalności soli rozpuszczalnych w wodzie. (w okresie wiosennym widać było również nalot puszysty o słonym smaku)

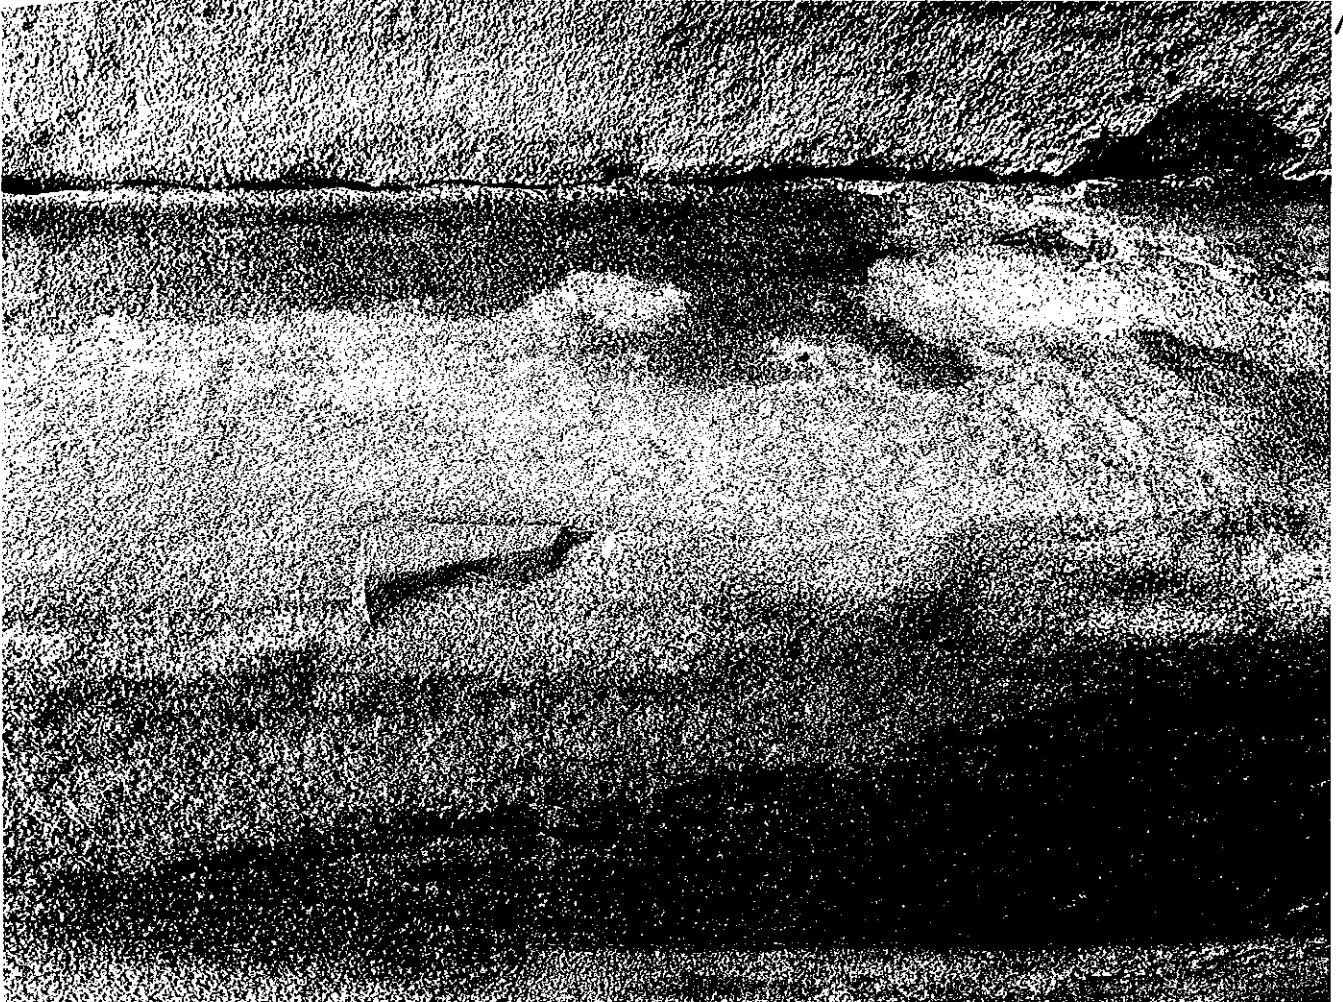
10

10. Ościeże portalu -widoczna powierzchniowa destrukcja kamienia spowodowana solami rozpuszczalnymi w wodzie
