SPIS FOTOGRAFII

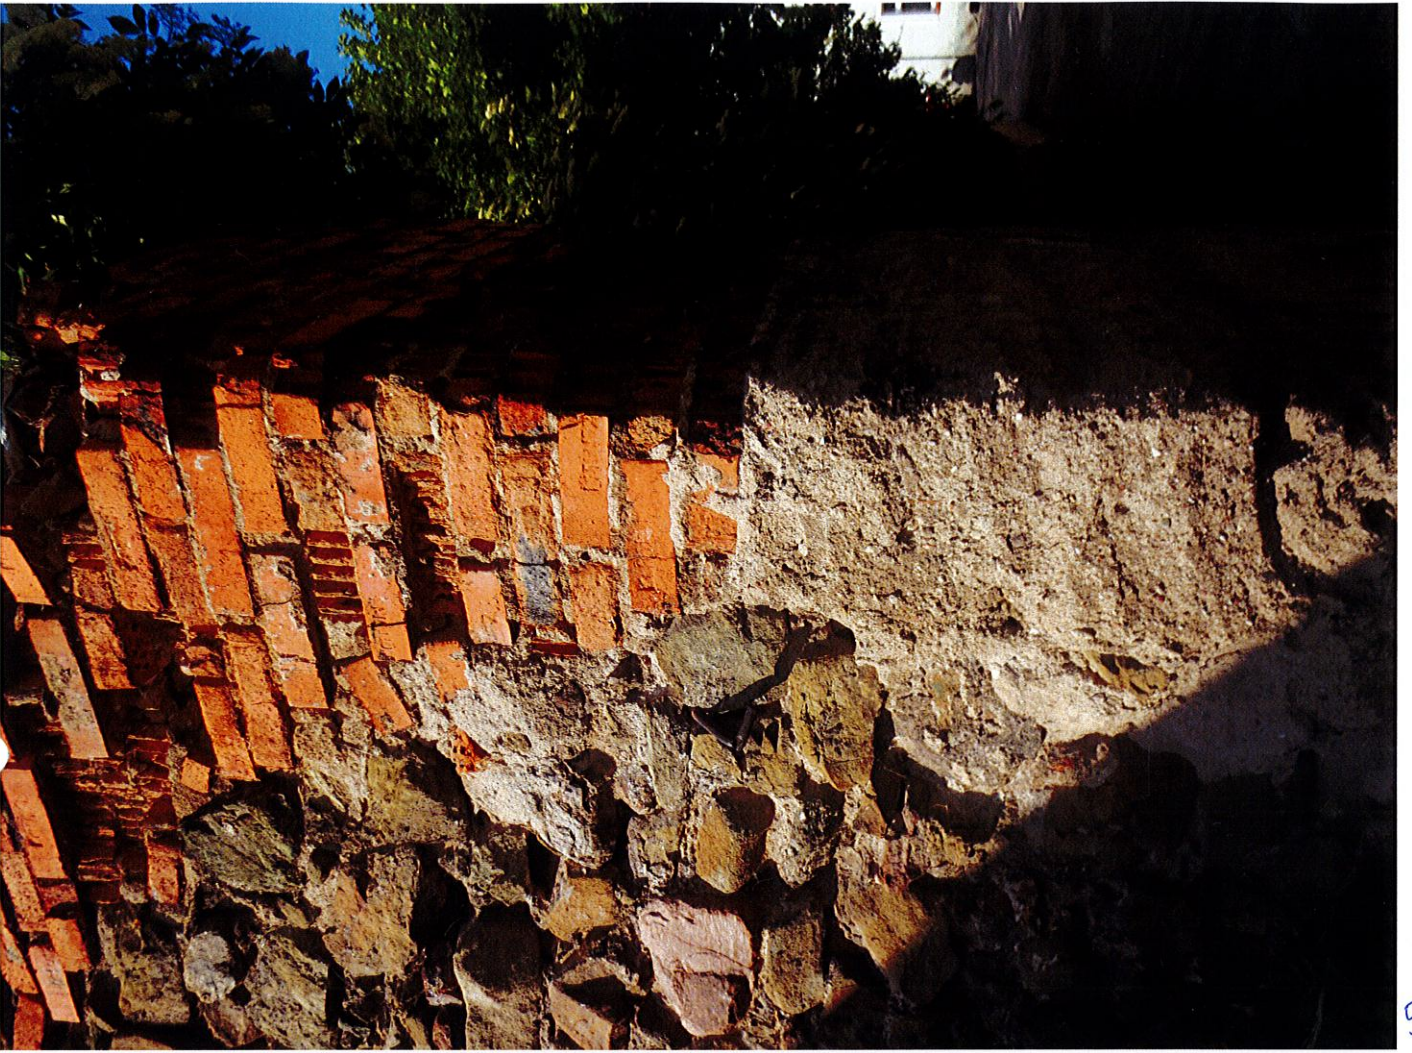
4

3. Odcinek „B”. Widoczny intensywny wzrost roślinności na koronie muru oraz silne zabrudzenie powierzchni
4. Odcinek „B”. Widoczny intensywny wzrost roślinności na koronie muru oraz silne zabrudzenie powierzchni

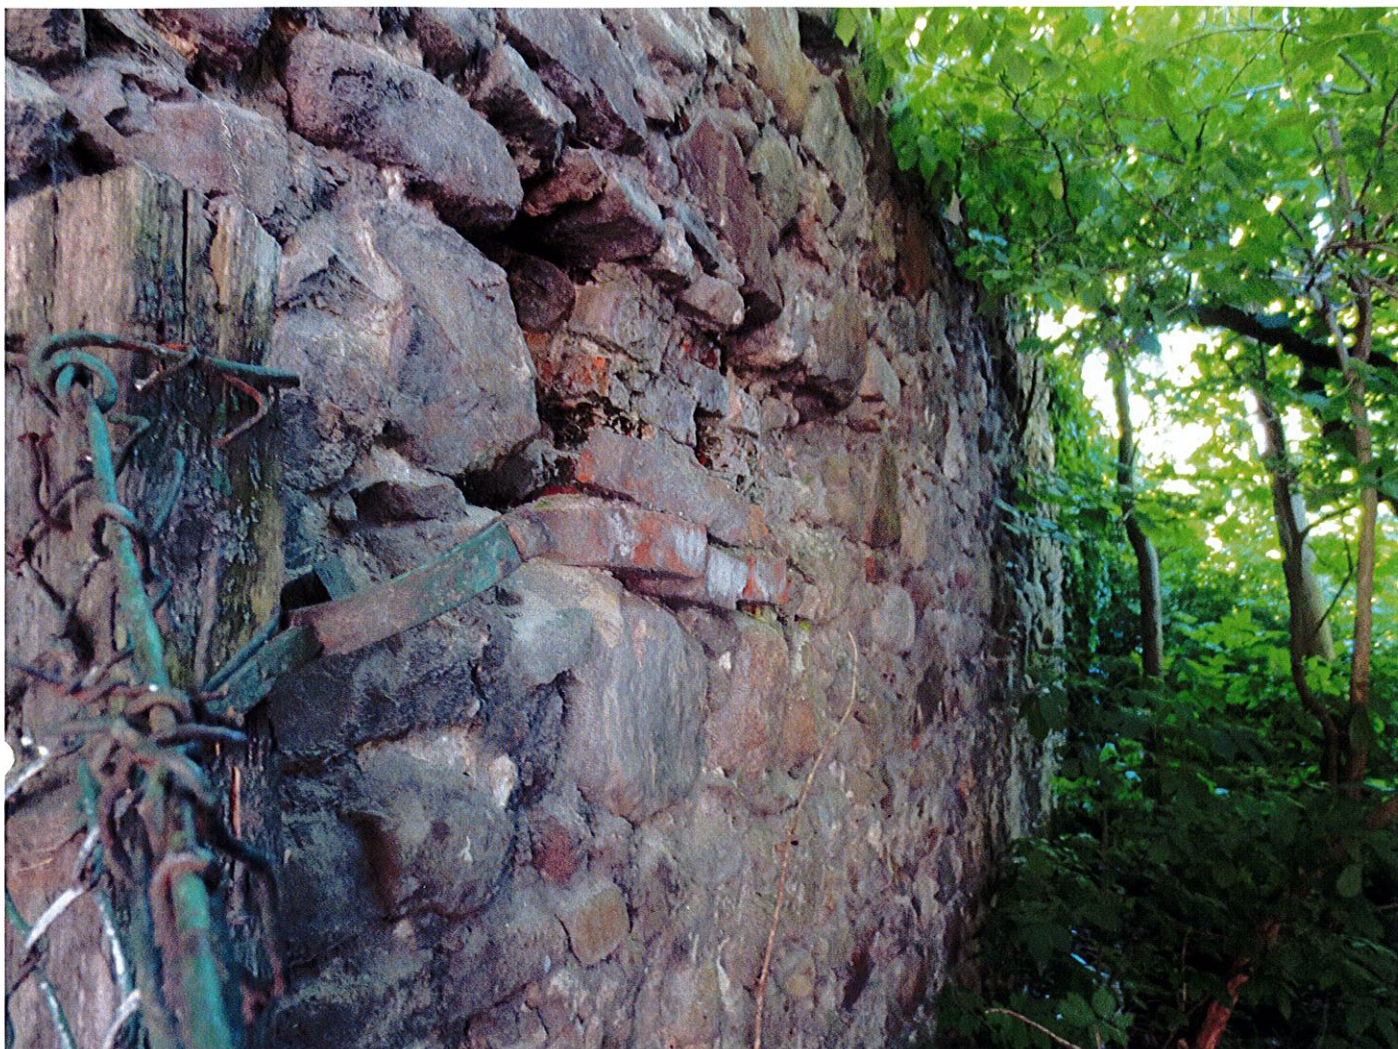
8

8. Odcinek „D”. Fragment muru z wypłukaną spoiną
9. Odcinek „D”. Fragment muru uzupełniony wtórnie cegłą
10. Odcinek „D1”. Fragment muru uzupełniony wtórnie cegłą, widoczny intensywny wzrost roślin na koronie muru

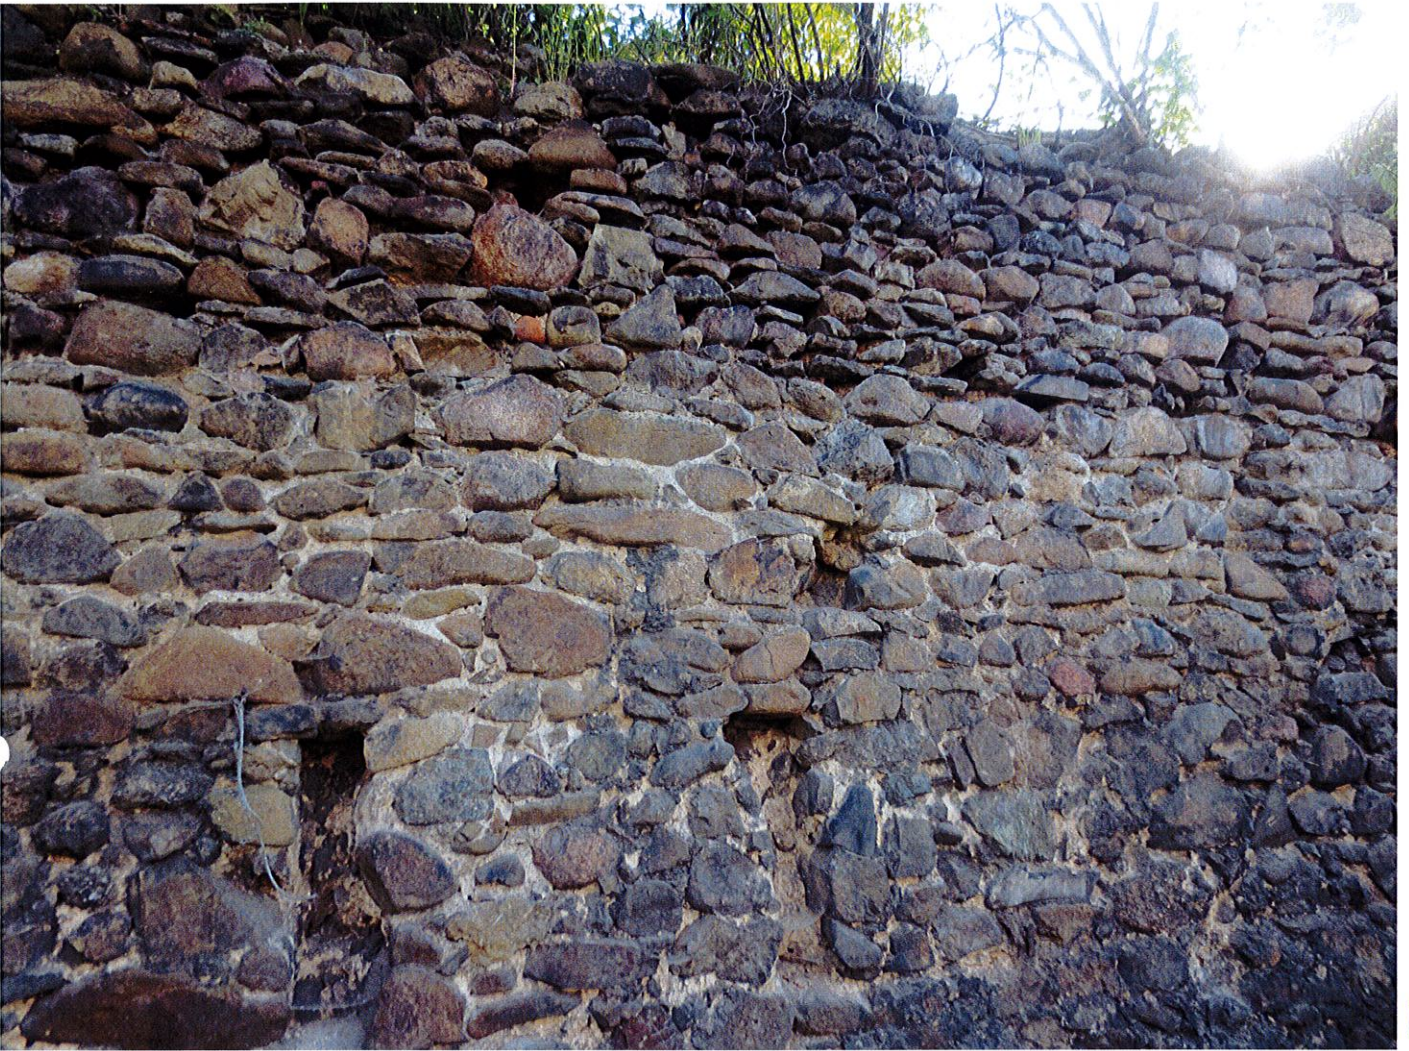
14

14. Odcinek „B”. Największe zniszczenia występują w górnej części –osypywanie się kamieni z korony muru wypłukanie spoiny
15. Odcinek „B”. Największe zniszczenia występują w górnej części –osypywanie się kamieni z korony muru wypłukanie spoiny
